Boligbyggeri af træ – udførelse

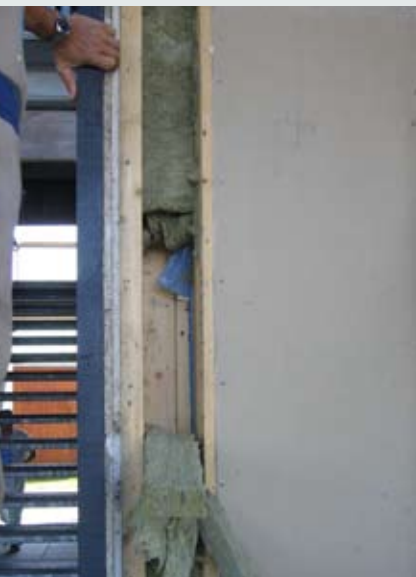
Vindspærre af vindgips eftergås og tætnes i forbindelse med skadesag.

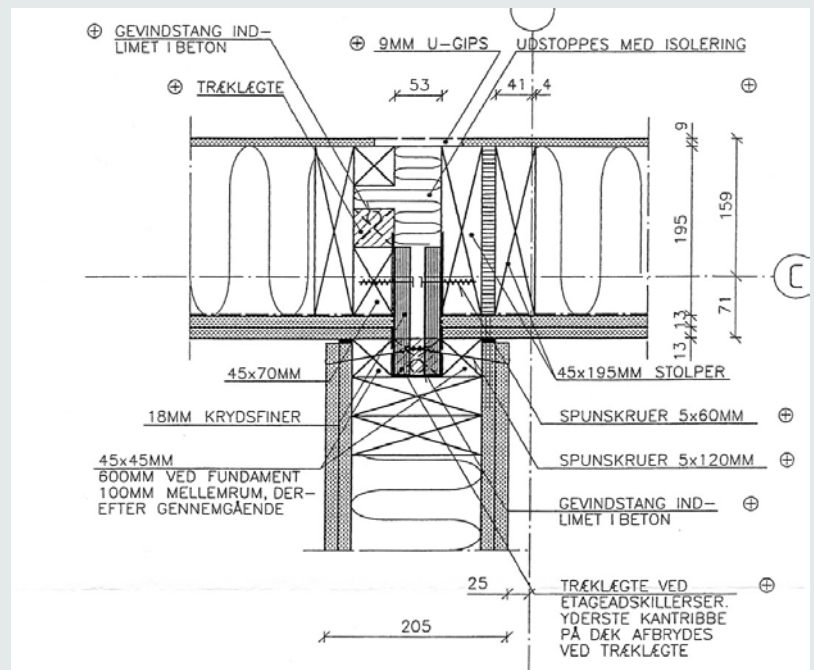
Vandret snit i kompliceret samling mellem ydervæg og lejlighedsskel.
