Mange mindre fejl i tagkonstruktionerne

Der er kun få store fejl i tagkonstruktionerne, men fortsat mange mindre fejl, som bør undgås.

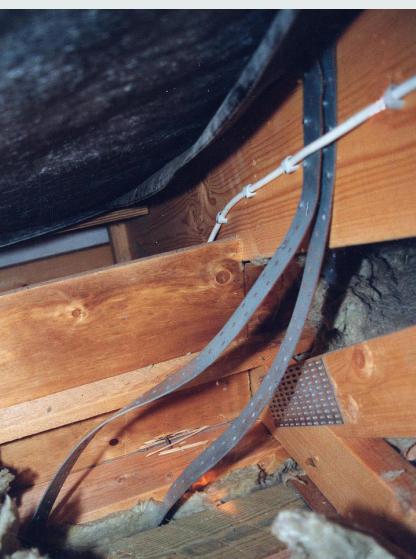
Til venstre et trækbånd, der ikke er opstrammet, og til højre en fejlmonteret bolt, der sidder skævt og mangler vederlag.

Men der registreres fortsat et betydeligt antal svigt (fejl) af mindre omfang i udførelsen af tagkonstruktionerne, som f.eks. ikke er fastgjort korrekt til de underliggende vægge og fundamenter, eller som kun delvist er afstivet med slappe eller forkert anbragte vindtrækbånd.

Fejl i afstivningen med slappe vindtrækbånd medfører, at tagene i stormvejr "giver sig". Fejlene skyldes ofte, at der ikke er båndstrammere på de galvaniserede hulbånd, der anvendes. Fondens anbefaler, at der i stedet anvendes vindkryds af planker på indersiden af spærene.

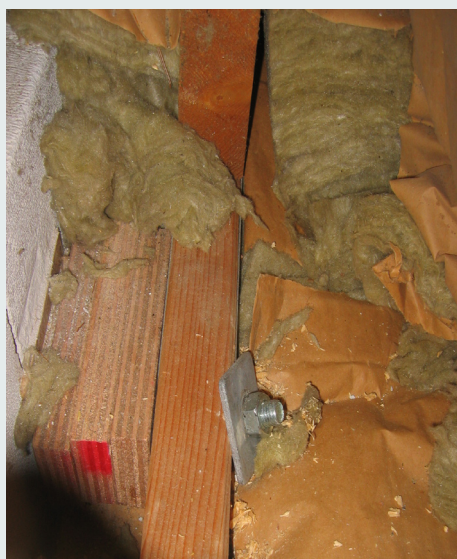
Fejl i fastgørelsen af tagkonstruktionerne medfører, at tagene ikke kan overføre vindkraften til de afstivende vægge. F.eks. mangler de nødvendige bolte, de er placeret forkert eller er af forkert type, selvom projekterne er korrekte. Det kan i storm medføre, at de vægge, som tagkonstruktionerne er fastgjort til, overbelastes og revner. Derved svækkes bygningernes stabilitet yderligere.

Fejlene skal udbedres af de ansvarlige. Hvis bygningsejerne ikke kan få de ansvarlige til at udbedre fejlene, skal ejerne selv gøre det, da omfanget og omkostningerne til udbedring oftest er så begrænsede, at de ikke er skadedækningsberettigede i fonden. Hvis fejlene ikke udbedres,
