Revnede hushjørner

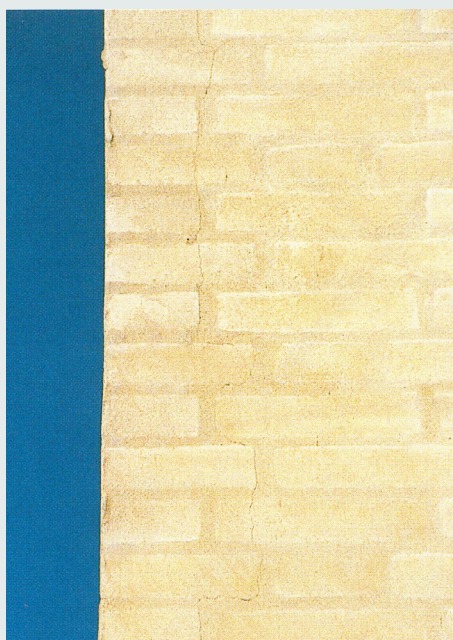
I en del byggerier er registreret revner tæt ved hjørnerne i skalmuren. Det er lodrette, ofte fine revner i hele husets højde. Revnerne optræder typisk 100 til 200 mm fra husets hjørner. Revnerne skyldes, at skalmuren ikke har mulighed for at optage de bevægelser, som følger af temperaturvariation.

Skalmure, som er adskilt fra bagmure med varmeisolering, kan en varm sommerdag opvarmes til mere end 30° C og en kold vinterdag afkøles til mere end -10° C. Skalmuren har svigt i form af manglende dilatationsfuger eller murbindere, der er placeret forkert. Svigtet har udviklet byggeskade. Forholdet er beskrevet i BYG-ERFA blad SfB (21) 98 05 25.

Temperaturbetingede revner ved hushjørne.

Skalmure, som er fastholdt med murbindere til bagmure tæt ved bygningens hjørner, kan revne, når murene bliver udsat for store temperaturvariationer. Det skal der tages hensyn til ved placering af dilatationsfuger og murbindere. BYG-ERFA blad (21) 98 05 25 omhandler dette forhold.

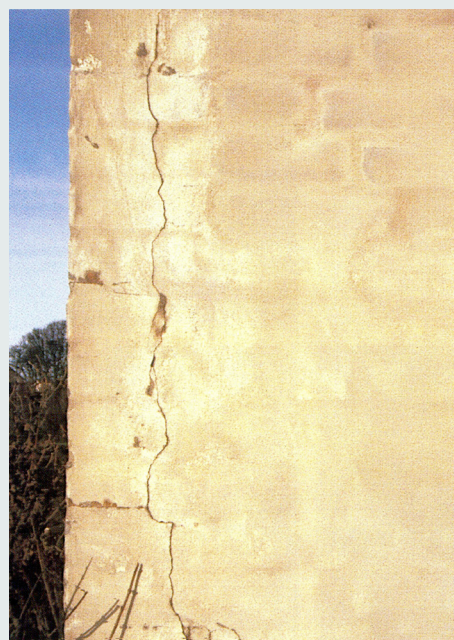
Revne som følge af, at murbindere er placeret for tæt på hjørnet.
