## Rustne elevatorer

**Driften af elevatorer, der er monteret i udvendige elevatorskakte, kan forstyrres af rustdannelse på vitale dele. For at undgå det, skal rustbeskyttelsen af elevatoren afpasses efter det klima, der kan opnås i skakten. Endvidere skal skaktene udformes, så de kan modstå vejrliget, og så der f.eks. ikke samler sig vand i hule profiler.**

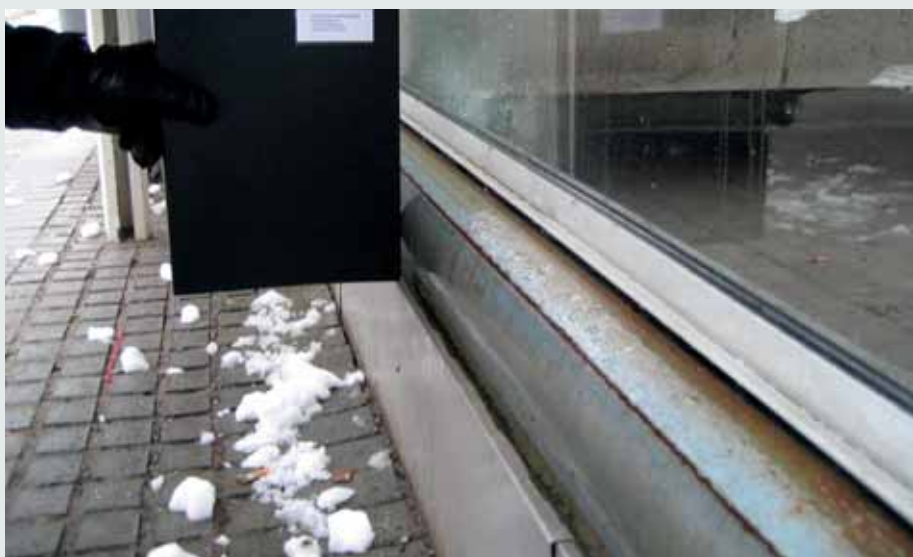
Skader på skaktenes stålkonstruktioner opstår typisk, når overfladebehandlingen af konstruktionen ikke modsvarer belastningen fra vejrliget og vandpåvirkningen fra indtrængende vand og kondensvand. Hvis stålkonstruktionen er udført af hule

profiler f.eks. firkantede rør, er det vigtigt, at der ikke er huller i profilerne hvorigen-nem vandet kan trænge ind. Heller ikke huller efter montage af facadebeklædning. Alternativt kan profilerne være vel-drænede og korrosionsbeskyttede på inder-siden.

Deformeret firkantprofil på grund af vand i profilet

Skaktene skal udføres tætte, så nedbør ikke trænger ind i skakten, men også tætte i konstruktionen, så vand ikke trænger ind i hule stålprofiler.
