Utætte zinktage

Arkitekt eneansvarlig for utæt zinktag

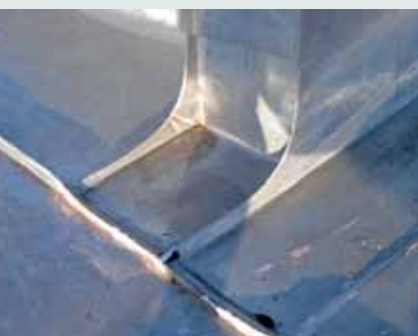
Vandafledning vanskeliggjort ved ovenlyskassens afslutning, hvor skotrenden løber ud på hovedtaget.

For lille hældning på skotrender

Zinkskotrenderne ved ovenlysbåndene var næsten vandrette, og overholdt således

langt fra kravet til minimumshældning. Ved små nedbørsmængder ville vandet ved skotrendens udløb på hovedtaget medføre en opstemning af vandet ved de stående false. Ved større nedbørsmængder ville vandet blive ledt henover de stående false. Entreprenøren forsøgte efterfølgende at lette afstrømningen ved at lægge falsene ned ved skotrendens udløb, men det medførte blot, at falsene i endnu højere grad stod under vand i forbindelse med nedbør. Tagzinkens overlæg ved skotrenden var desuden for lille og ikke udført efter anvisningerne. Samlinger mellem tagzink og skotrende var udført som en enkelt tværfals med ekstra fals, som alene er egnet til taghældninger over 10 grader.

Skaderne blev udbedret ved, at zinktaget blev erstattet af en 2 lags tagpapdækning på underlag af vandfastlimet krydsfiner. Taghældningen blev bibeholdt, men skotrendeopbygningerne blev ændret, så der nu er opnået forskriftsmæssige fald. Bygningsejeren fik et tæt tag, men må til gengæld forvente, at levetiden på tagpap er mindre end den oprindelige zinkdækning.

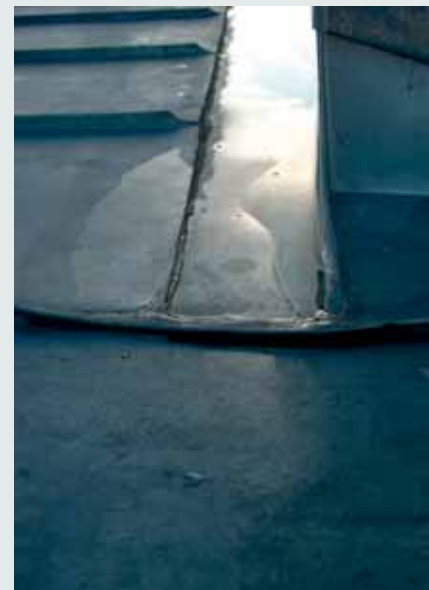
De væltede false er forsøgt tætnet med fugemasse som har en meget begrænset virkning samt levetid.

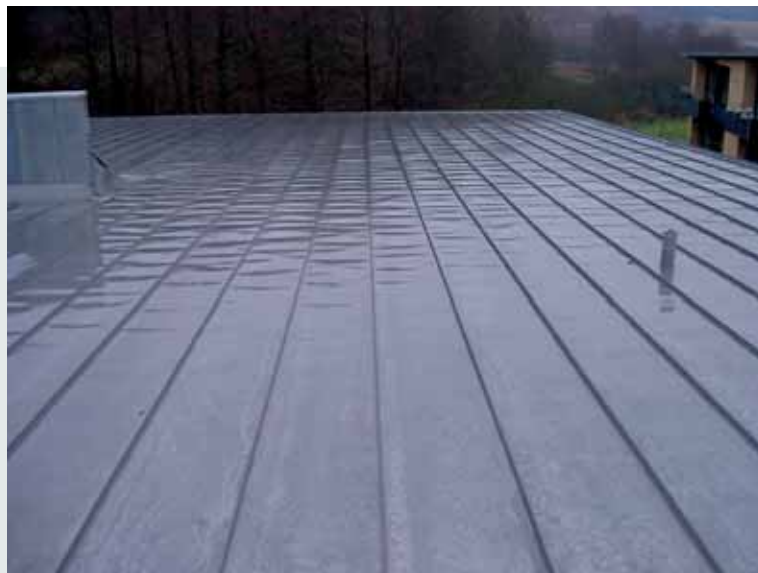
Der var ikke taget tilstrækkeligt hensyn til de temperaturbetingede længdeændringer i zinktaget. Ved en taglængde på knap 30 meter skal zinkbanerne underopdeles, så zinkbaner over 20 meter ikke forekommer, idet ubrudte zinkbaner i henhold til vejledningen maksimalt bør være 10 meter lange, målt fra midte af fastzoneområdet. Også gennembrydninger, skotrender og vindskeder skal projekteres under hensyn til disse længdeændringer.

30 meter lange zinkbaner, hvor vand vil kunne stuve op over false ved heftig regn og blæst.

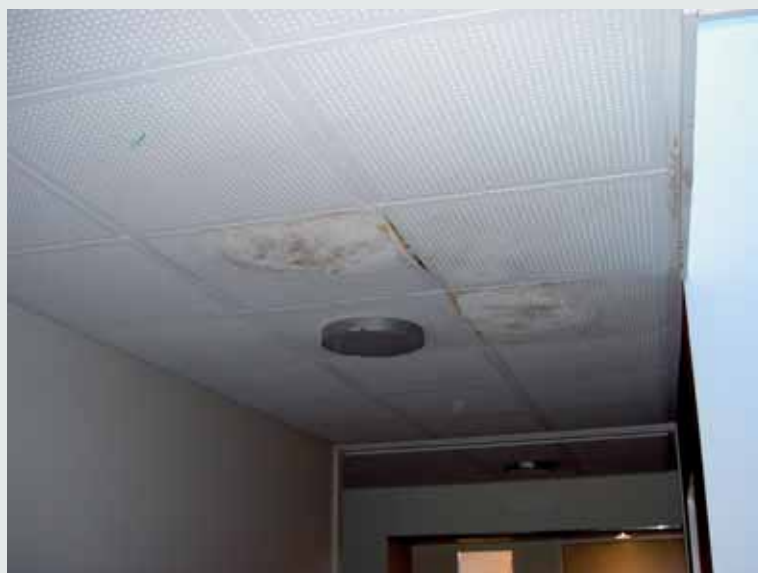
Vandgennemtrængning ved loftplader.
