Vinduer af træ / aluminium

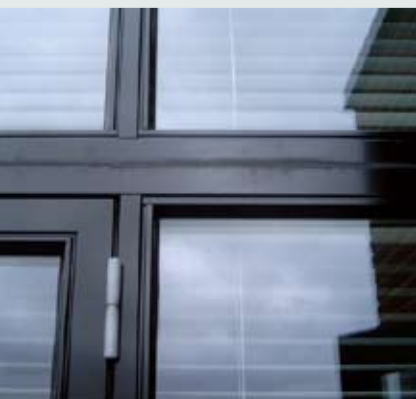
Tætning af samling mellem to vindueselementer ved hjælp af elastisk fugemasse er ikke forskriftsmæssigt og har kort levetid.

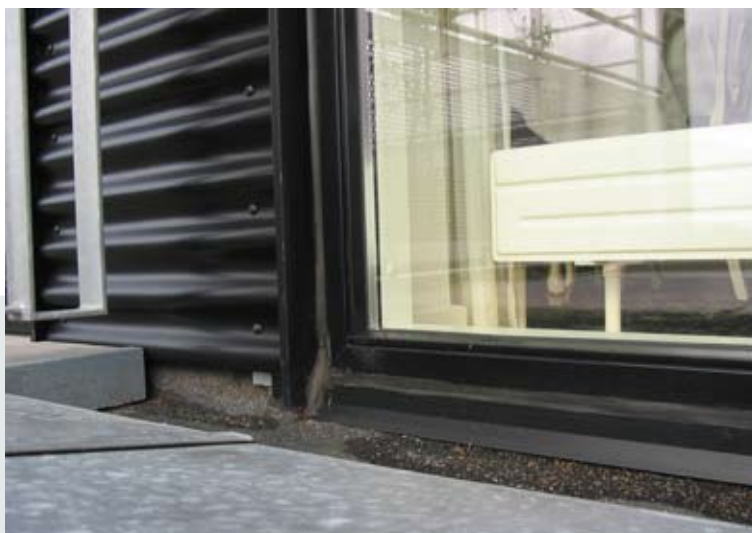
■ **Elastisk fuge eller fugebånd ligger under terræn. Hvor tæt er den og hvordan foretages vedligeholdelse?**

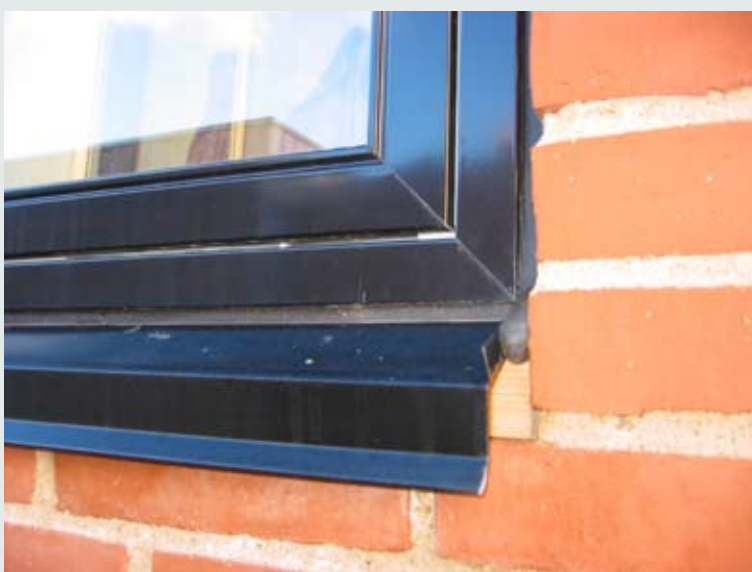
■ **Elastisk fuge ved bundkarm dækker for drænfunktion i bundkarmen og sålbænken er ikke afsluttet korrekt ved enden.**
