VINDTÆTTE MAGNESIUMPLADER opfugtes og giver skader i ydervægskonstruktioner

Fugtskader i ydervægskonstruktioner

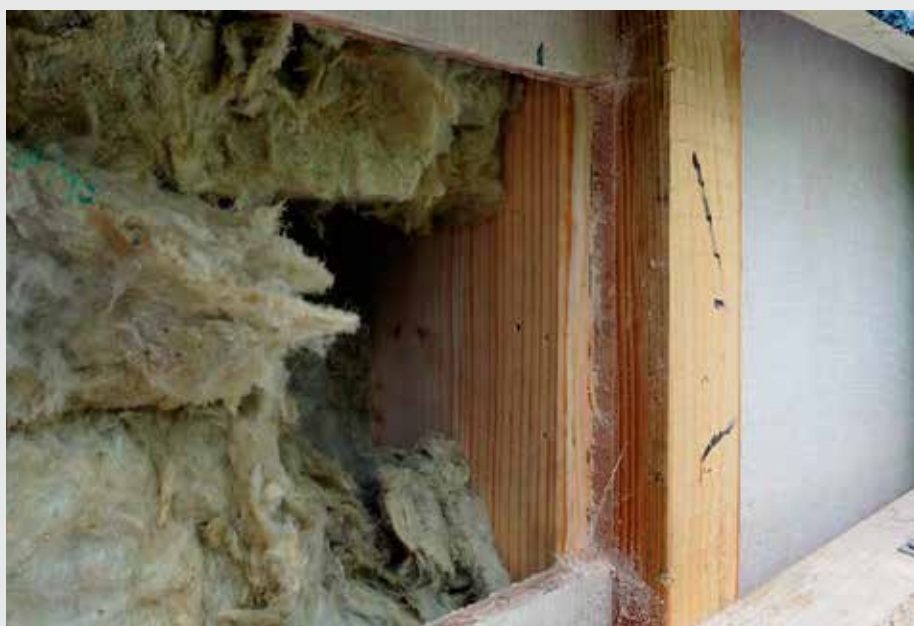
Opfugtet trækonstruktion bag vindtæt plade med indhold af magnesiumklorid.

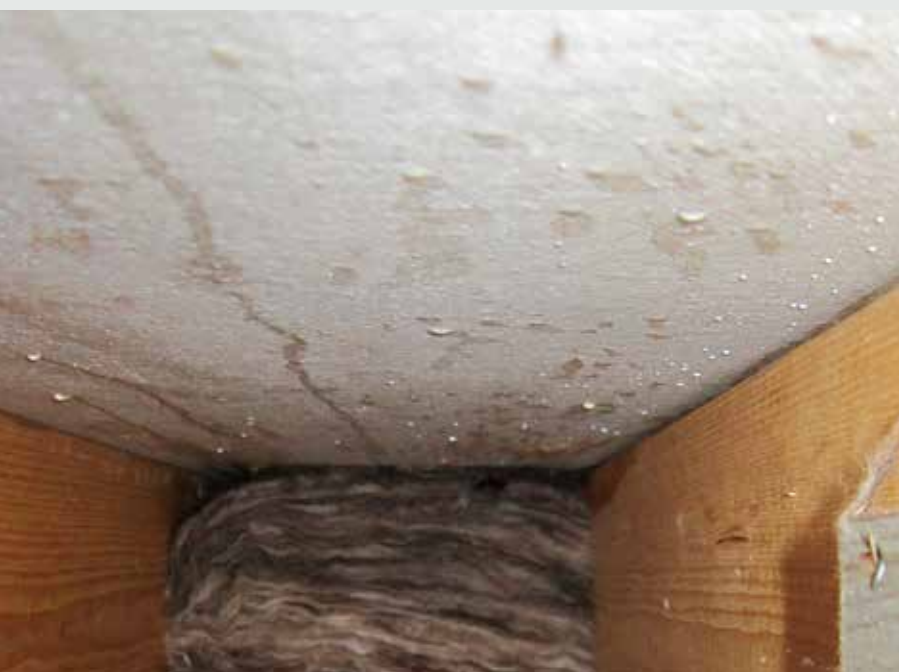
Fugtafgivning fra MgO-plade.
Frit saltholdigt vand på den vindtætte plades bagside har opfugtet bagvedliggende bygningsdele.

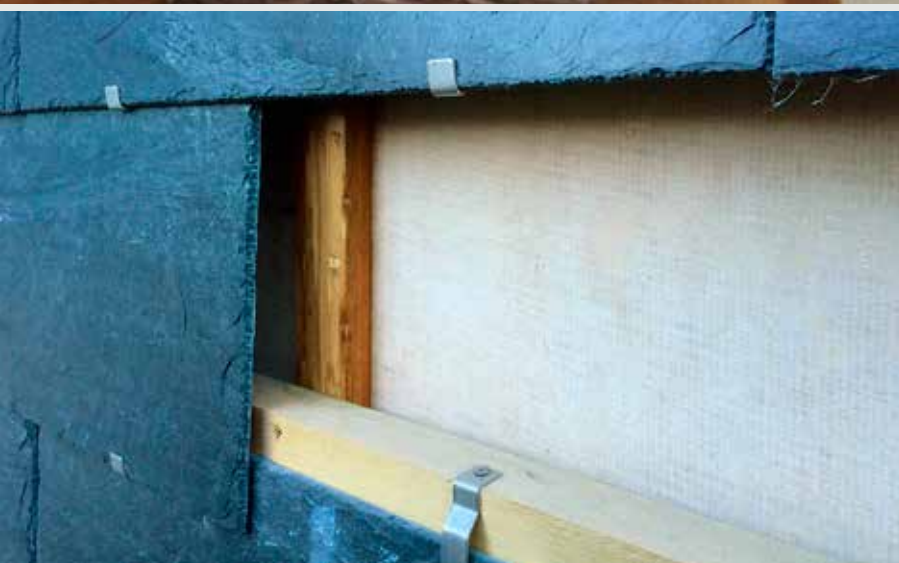
Eksempel på opfugtet afstandsliste, som har suget vand fra den vindtætte MgO-plade.

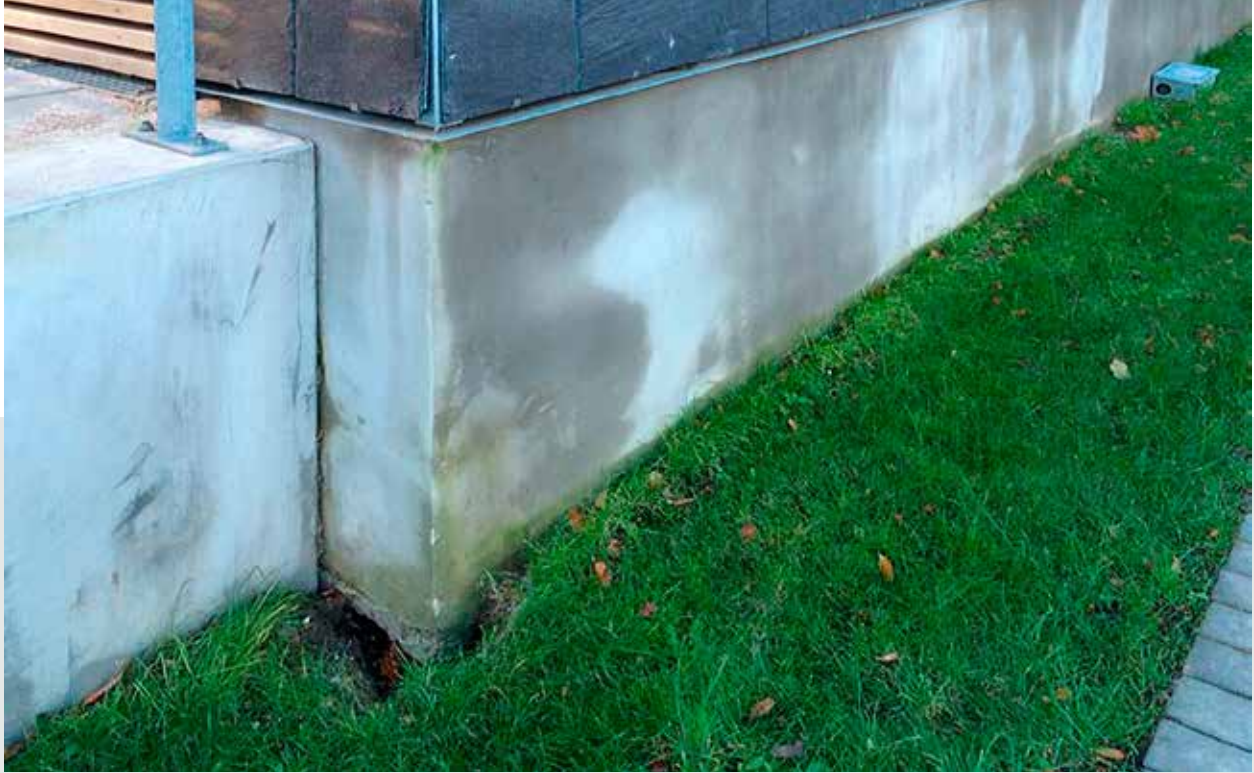
Eksempel på sokkel opfugtet af vand, der siver ud fra ydersiden af den vindtætte facadeplade, som har suget vand fra udeluften.
