LAVTLIGGENDE BYGGERI ikke projekteret korrekt

Vandindtrængen fra regnvandsbassin

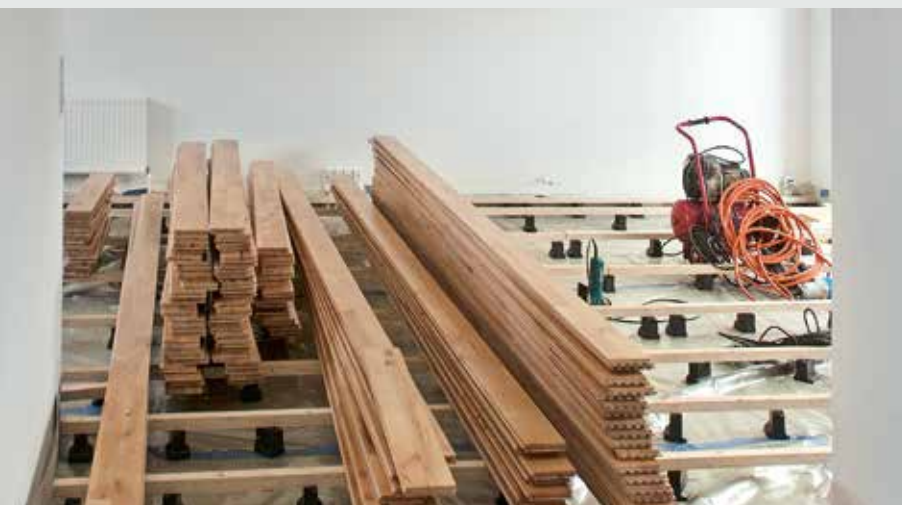
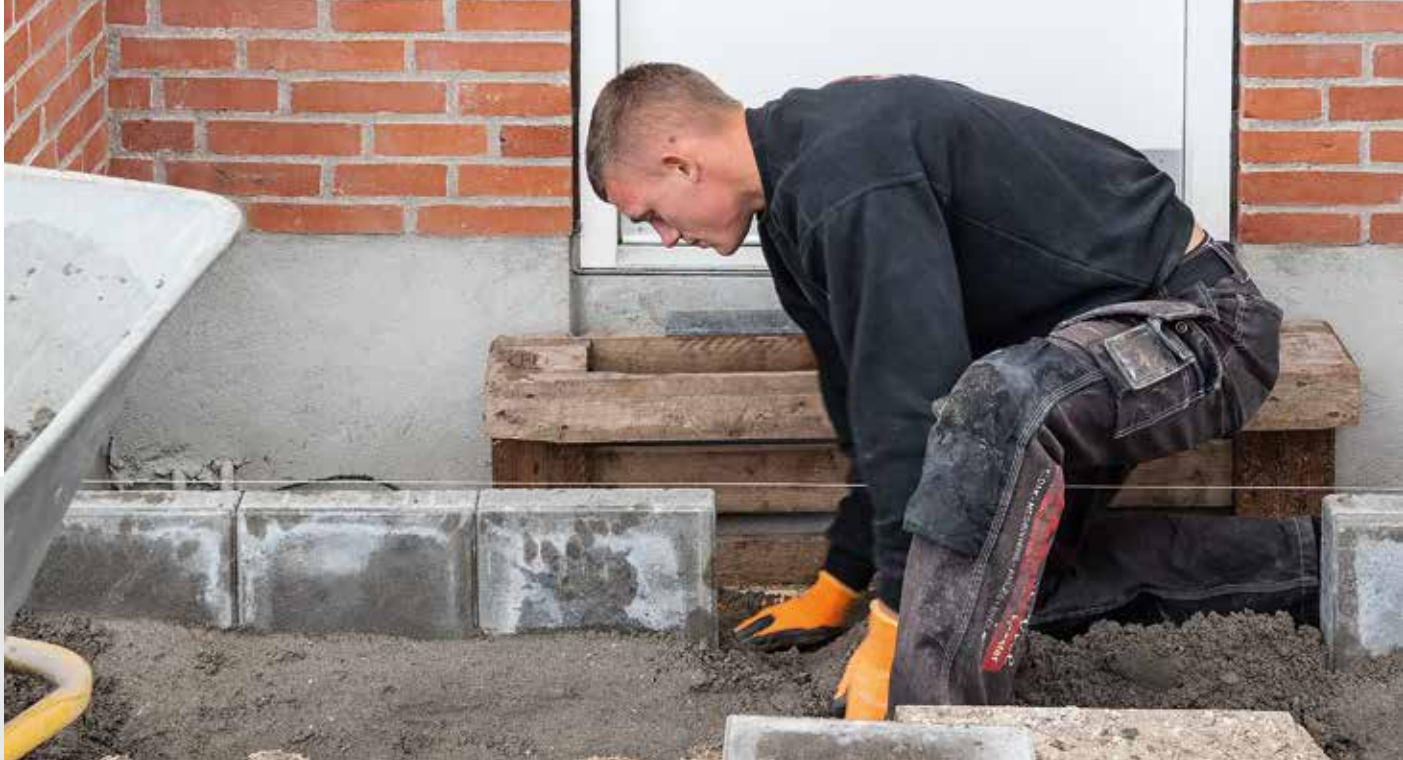
Under kraftigt regnvejr i august 2010 steg vandet i et regnvandsbassin så højt, at vandet pressede på soklerne på 6 lavtliggende boliger i en almen boligafdeling på Sjælland. Terrændækket i boligerne lå under terrænet udenfor, og vandet trængte ind gennem de mangelfulde sokler og opfugtede trægulve og skillevægge, så boligerne måtte rømmes. Yderligere 11 af afdelingens 50 boliger viste senere tegn på opfugtning og angreb af skimmelsvamp under gulvene grundet problematiske sokler og jordbundsforhold.

De udmeldte skønsmænd erklærede, at årsagen til skaderne i de 6 boliger var, at en regnvandsledning, som førte regnvand fra resten af bebyggelsen/oplandet til det pågældende bassin, skulle have været ledt til et andet bassin ifølge kommunens dispositionsplan. Medvirkende årsag var en lang række svigt ved soklerne i sammenhæng med jordbunds/drænforholdene. De sidstnævnte svigt var også årsag til problemerne i resten af bebyggelsen.

Udbedringen af skaderne indebærer blandt andet etablering af nyt omfangsdræn og ny niveaufri adgang ved indgangsdøre.

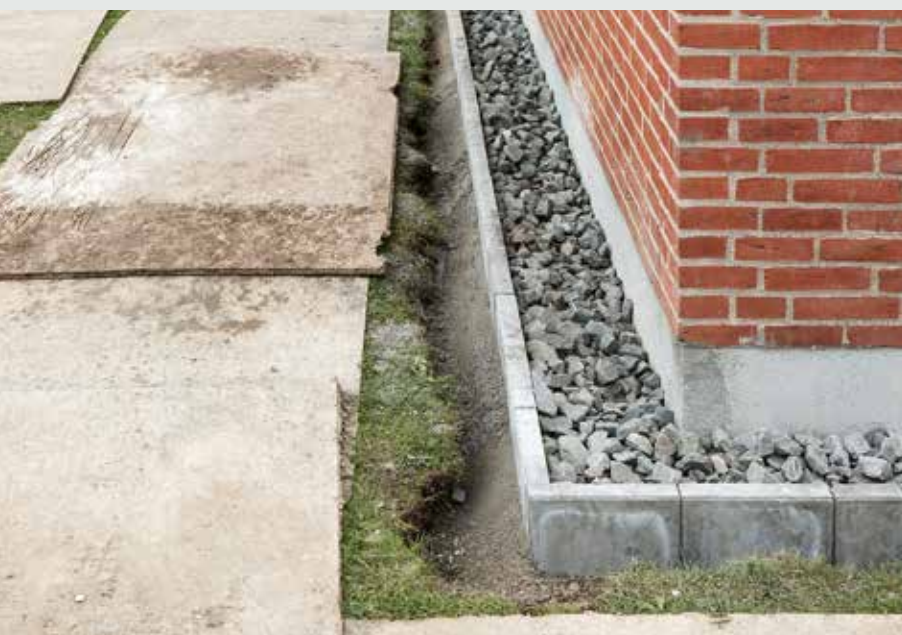
Rådgiveren havde ikke sikret husene niveaufri adgang på en byggeteknisk forsvarlig måde. Den projekterede voldgravsløsning havde været medvirkende årsag til skaderne, idet oversiden på stenene i stenkisten langs fundamentet lå højere end terrændækket. Ifølge en SBI-anvisning fra 2009 skal oversiden af stenkisten ligge mindst 5 cm under oversiden af terrændæk. Da denne anvisning ikke var gældende på projekteringsstidspunktet blev totalrådgiveren ikke pålagt ansvar for dette forhold (udviklings-skade).

Voldgravsløsning omkring fundamentet etableret som led i udbedringen af byggeskaderne.
