"KASSEARKITEKTUREN" og dens byggetekniske udfordringer

"Kassearkitekturen" – en ny trend i det almene boligbyggeri

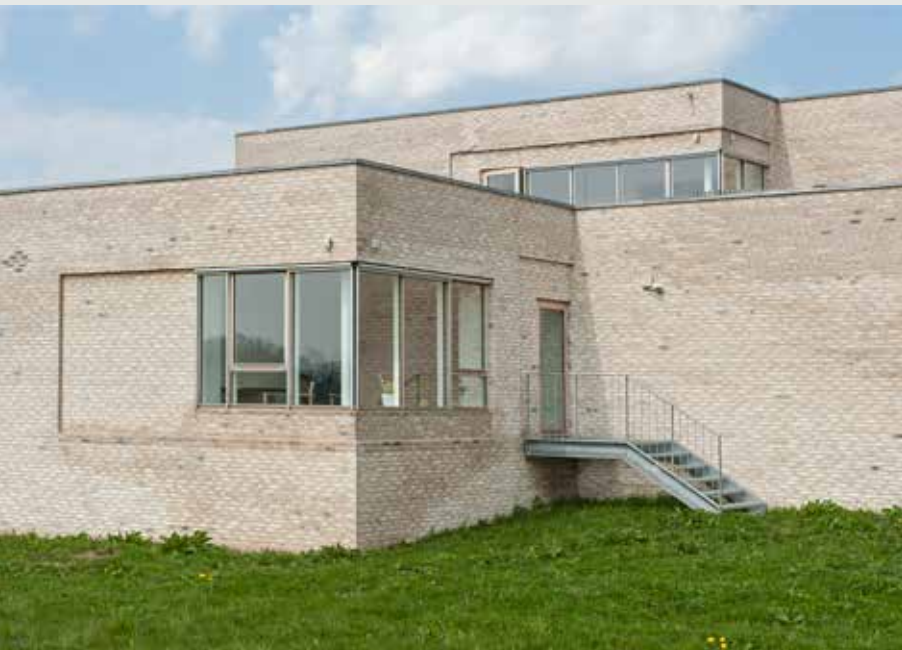
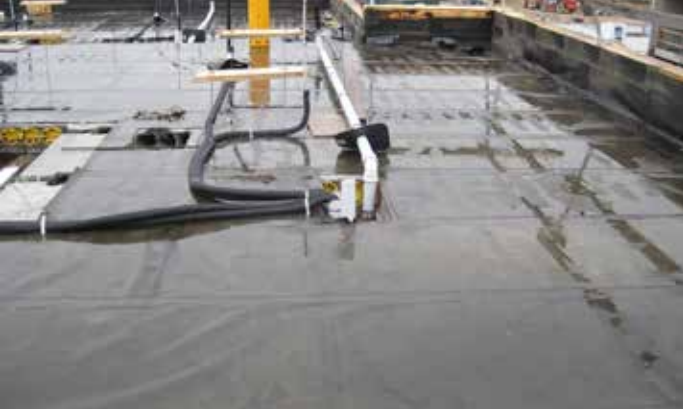
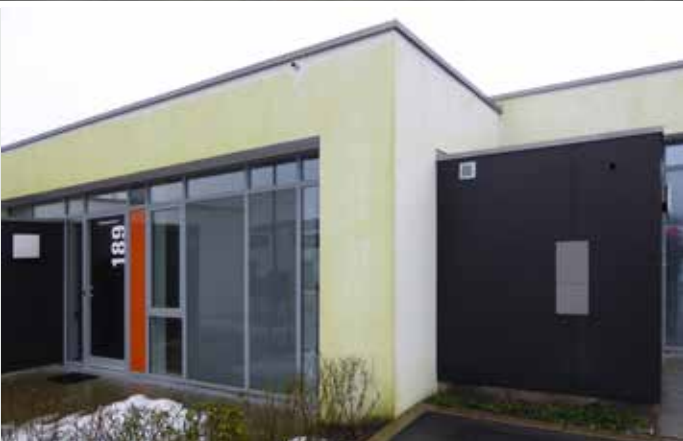
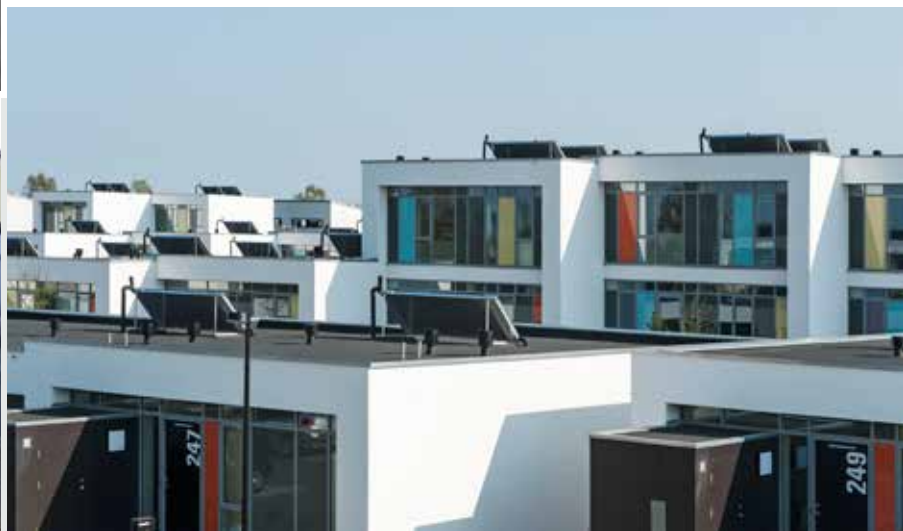
Eksempel på problemer med flade tage og ubeskyttede facader. Installationerne gemmes i tagisoleringen, der er kun 1-lags tagpapdækning, mange gennemføringer, samt utilstrækkeligt projekterede og udførte inddækninger og fuger. Facaderne er uden konstruktiv beskyttelse

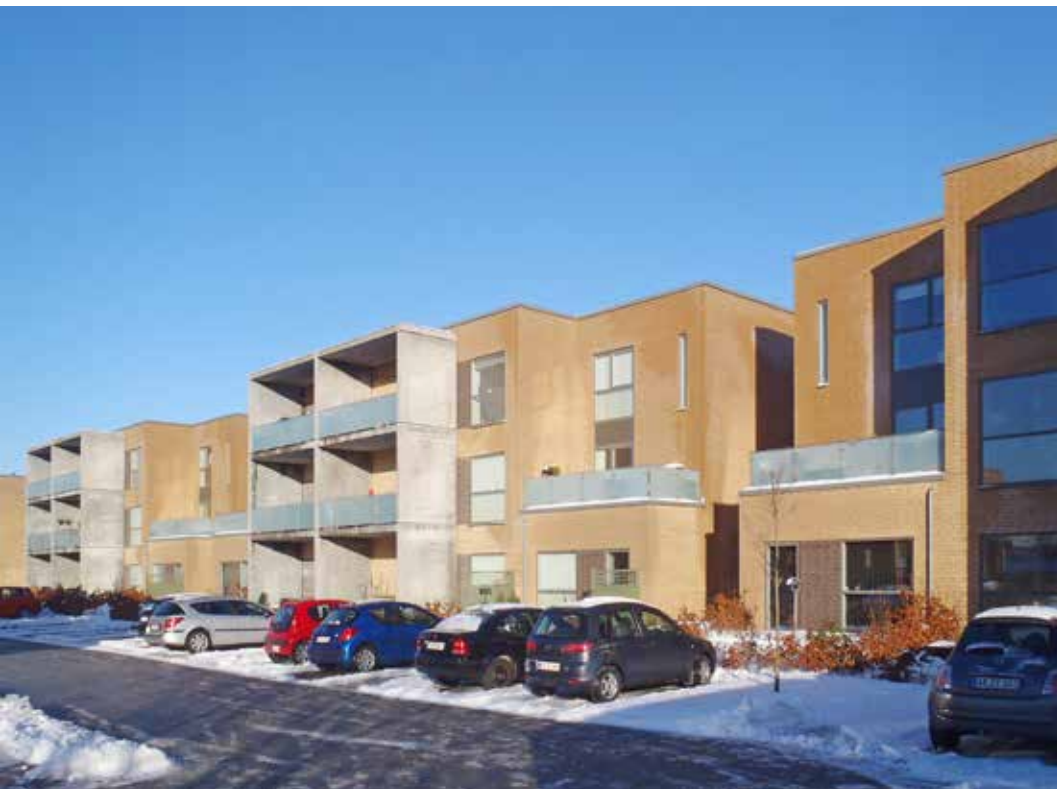
Vinduer trukket helt frem i facaden er en æstetisk elegant, men også byggeteknisk særdeles udsat løsning – ikke mindst i fugtigt klima som det danske.

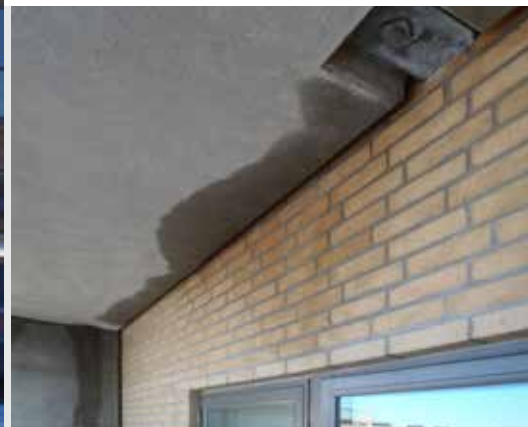
Eksempel på dårlig vandafledning fra altaner samt udsat facademurvæk og fuger.

Hvis altanen ikke har tilstrækkeligt fald væk fra facaden og med et veldefineret fald til et afløb, ses ofte tunger af fugt på facaden eller opfugtede bygningsdele under altanen. Det er også vigtigt, at afløb kan renses uden at skulle skille altanen ad.
