# MgO-VINDSPÆRREPLADER

## Byggetekniske undersøgelser og initiativer

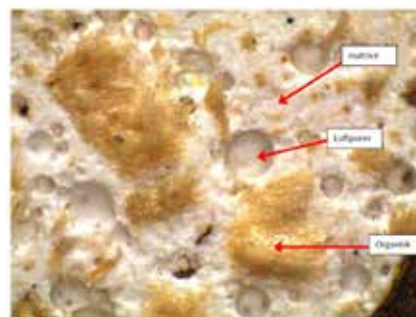
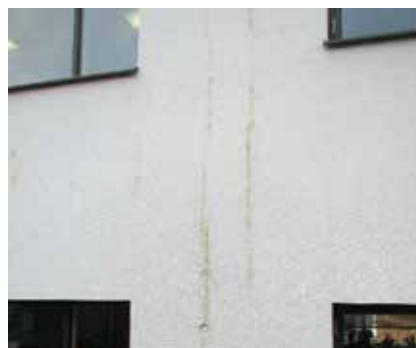
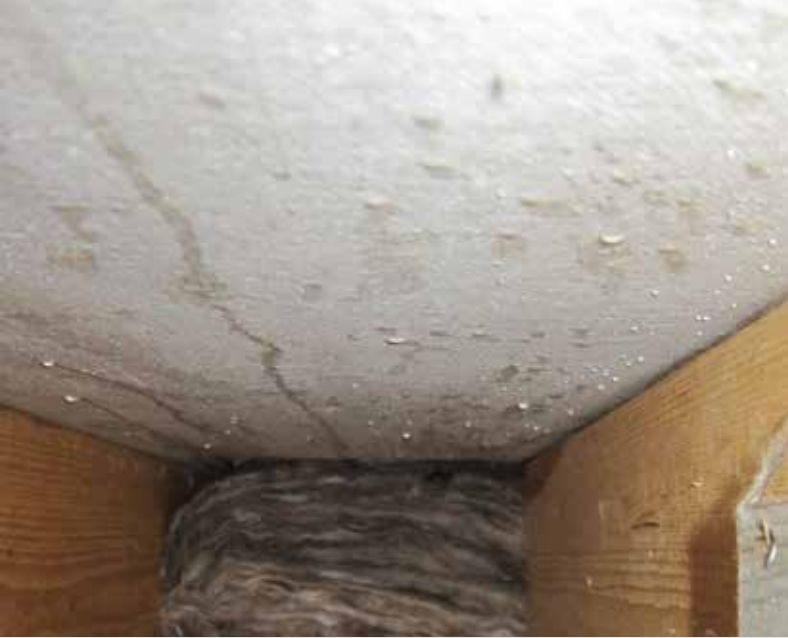
**Eksempler på konstaterede skader efter opfugtning af MgO-plader. Øverst: Klare saltholdige vanddråber på MgO-pladens bagside opfugter trædele og isolering. Nederst: korroderede ståldele.**

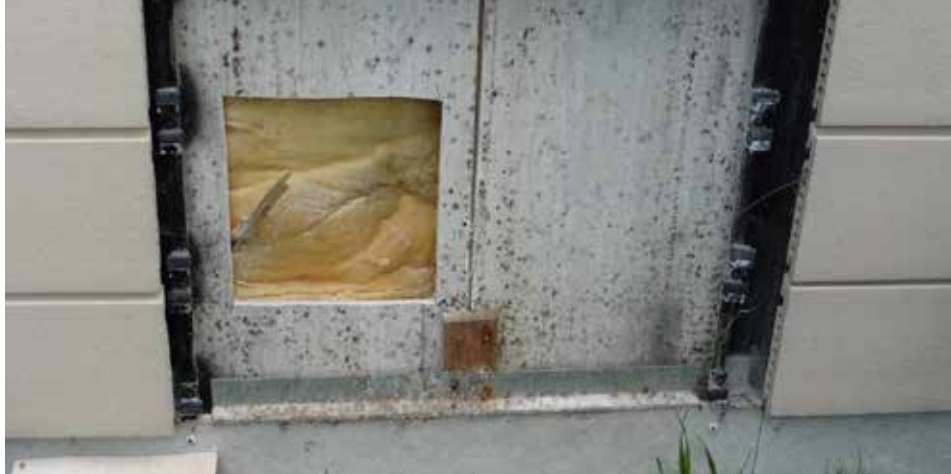
**Ståledele, beslag og skruer er korroderet på grund af den saltholdige væske. Den tunge facade af skærmtegl hænger i de korroderede ståledele.**

- At en udbedring har særlig høj prioritering, hvis der er anvendt forzinkede søm, skruer og beslag – da der i så tilfælde er risiko for at facadebeklædningen falder ned.
- At der skal foretages en helt eller delvis udskiftning af stålskelet.
- At trædele på træskelet eventuelt må imprægneres mod skimmel og blåsplint, og at der eventuelt må monteres skillelag mod fugtoptagelse.
- At øget ventilation af facadebeklædningen ikke hjælper – snarere tværtimod.
- At laboratorieforsøg har vist, at imprægnering af pladerne ikke er nogen farbar metode til at sinke fugtopsugning og dermed forhindre ”grædeeffekten”.
