BYGGETEKNISK ERFARINGSFORMIDLING **2017**

MgO-vindspærreplader
KONSEKVENSERNE AF DEN
FØRSTE VOLDGIFTSAFGØRELSE

MgO-vindspærreplader
NØDVENDIG OG FORSVARLIG UDSKIFTNING

ALTANGANGE OG ALTANER
Fokuspunkter i projekteringen

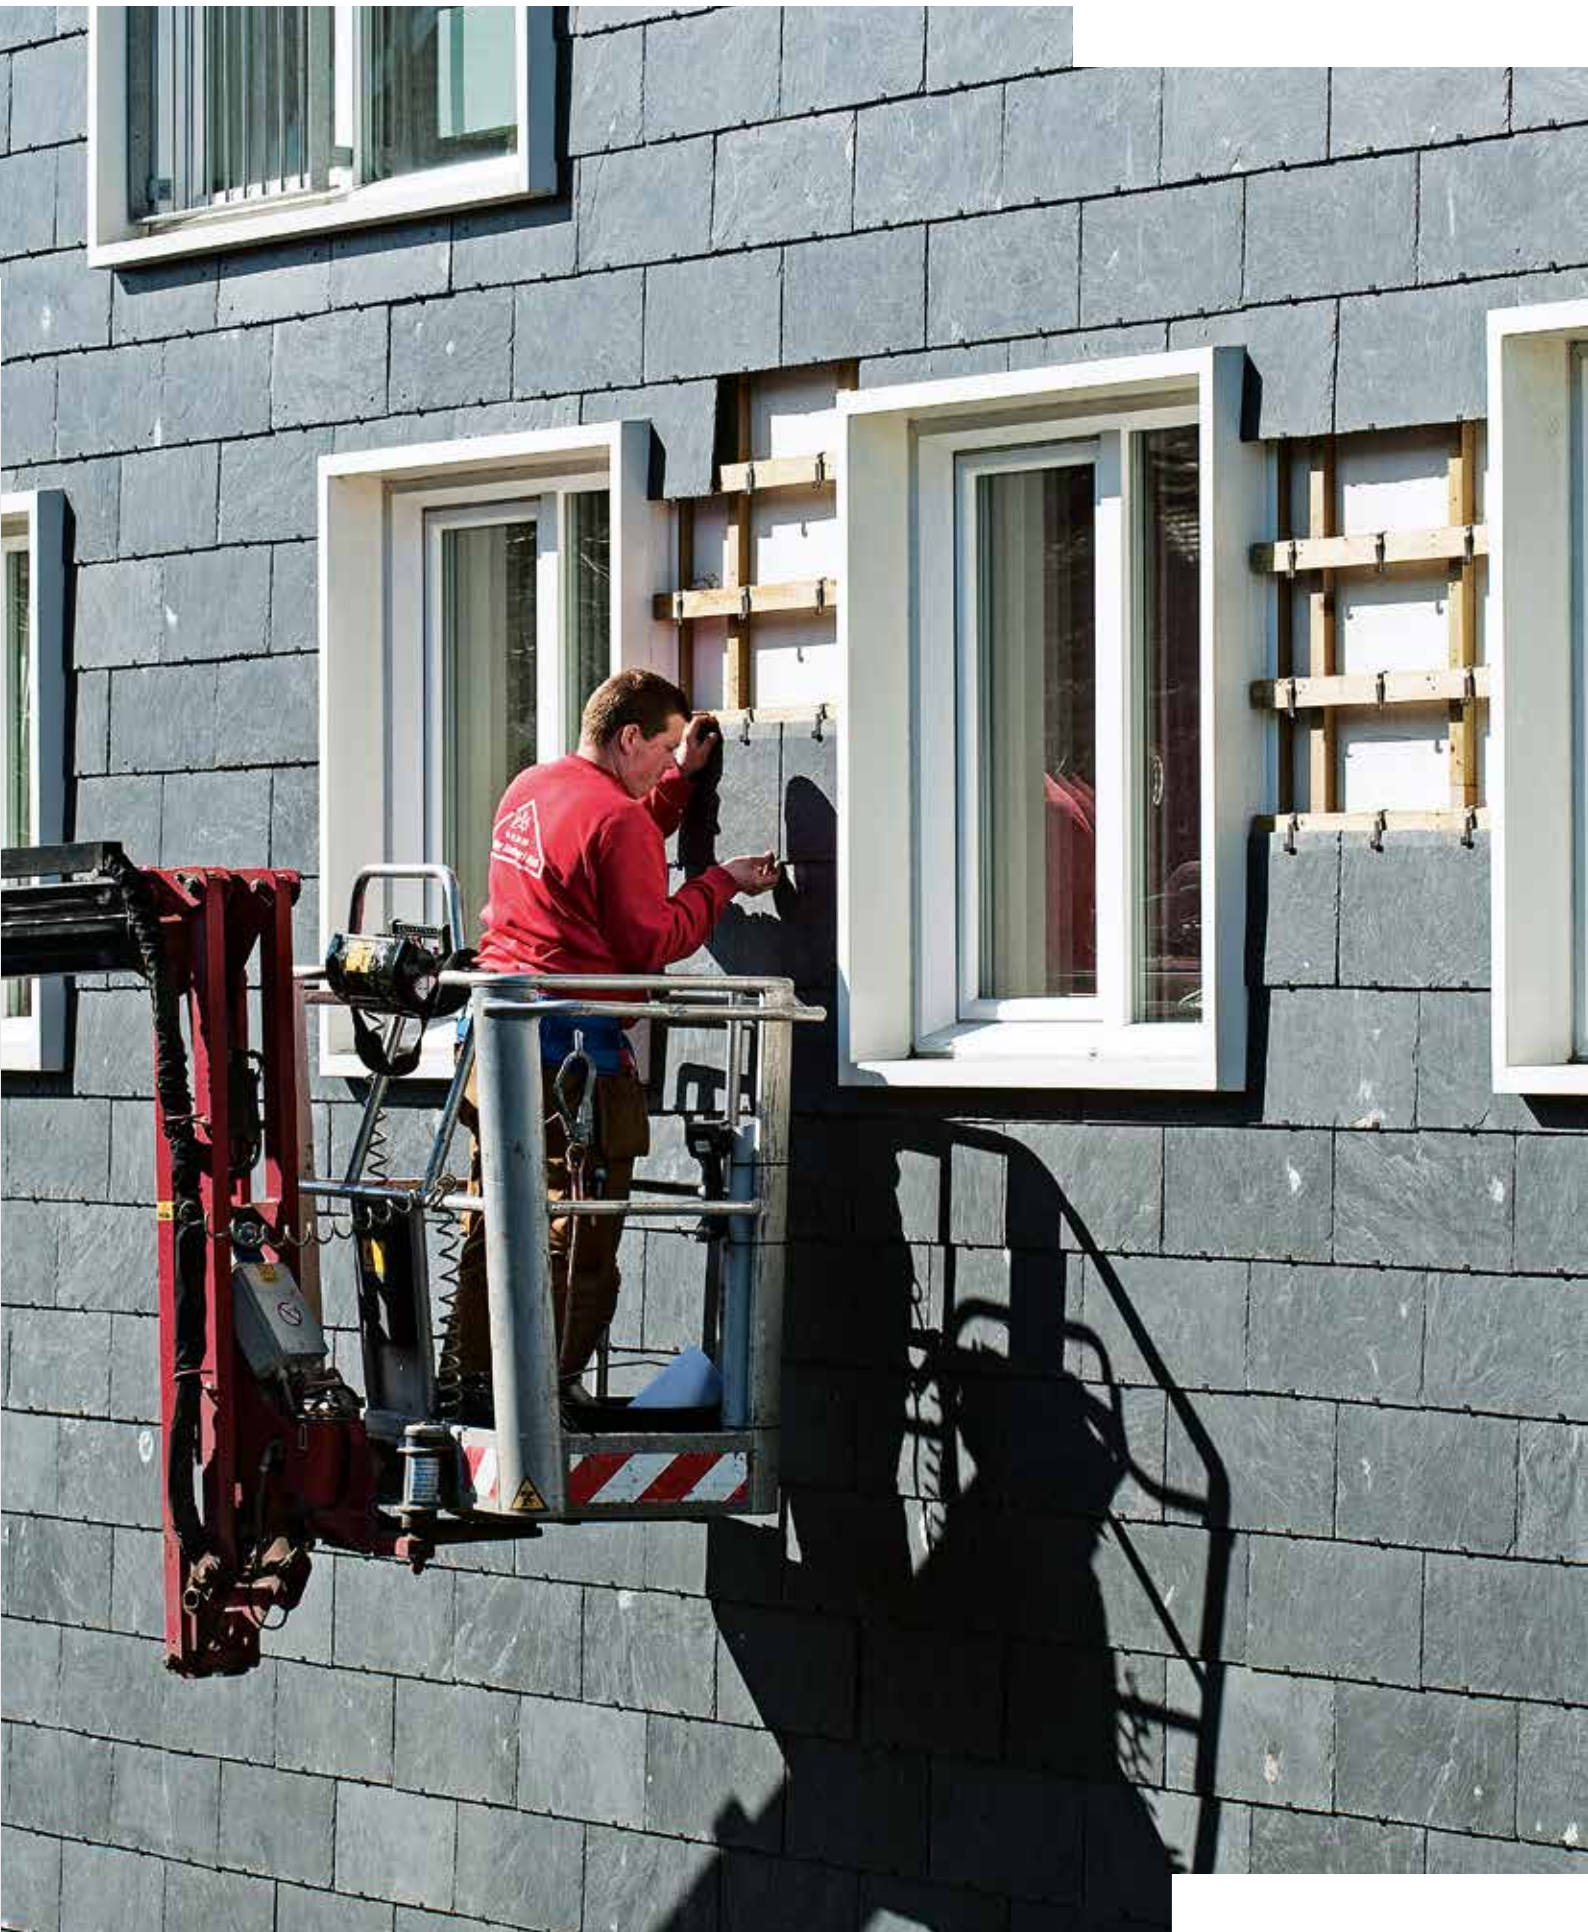
**Foto overfor:
Demontering af
skiferbeklædning
for undersøgelse af
bagvedliggende MgO-
vindspærreplader.**

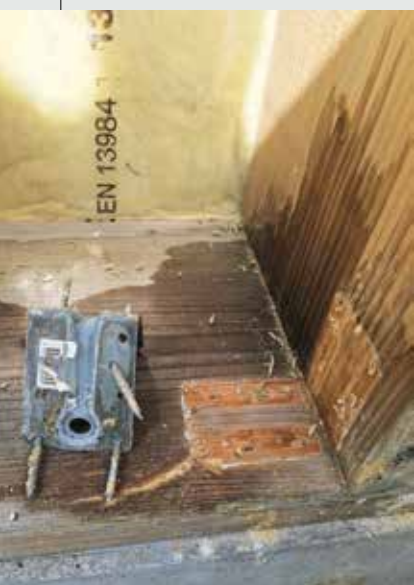
Opfugtning af træskelet, som har dannet underlag for MgO-vindspærreplader.

Det generelle billede i forbindelse med Byggeskadefondens overvågninger og udbedringer er, at der ikke forekommer væsentlig skimmel eller tegn på råd og svamp.

Det vil i alle sagerne bero på en vurdering af de enkelte bygningsdele, om der skal svampebehandles, eller om der eventuelt er behov for at udskifte dele af trækonstruktionen.

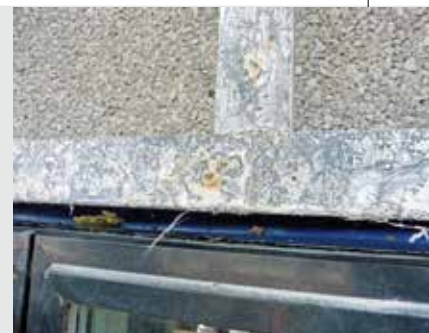
Den yderste del af stålprofilkonstruktionen er ofte angrebet af hvidrust. Hvidrust er ikke nødvendigvis skadelig, hvis angrebet standses i tide, men kan ved længere tids fugtpåvirkning skade zinkoverfladen (korrosionsbeskyttelsen). Det anbefales, at der foretages analyser af profilernes korrosionsbeskyttelse, og det undersøges, om der er saltophobninger i flangerne på stålprofilerne.

Stålskelet med korrosion og stålprofil angrebet af hvidrust.

På baggrund af forundersøgelsen afgøres det, om der skal ske en udskiftning eller forstærkning af stålet. En mulighed er også at afrense, eventuelt ved at slibe og korrosionsbeskytte de blivende profiler.

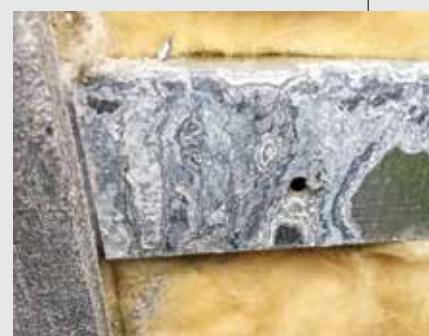
Tæret inddækning.

- Afvaskning af karme, rammer og glas.
- Afvaskning af blivende inddækninger, som ikke har korrosionskader, og som er indbygget korrekt.
- Alle tætningsbånd mellem karm og ramme samt beslag og lukkemekanismer, der ikke udskiftes, skal afvaskes for salte.
- Lamper, ventilationsriste, låsesystemer mv. vurderes i den enkelte bebyggelse og nødvendig og forsvarlig udskiftning foretages.

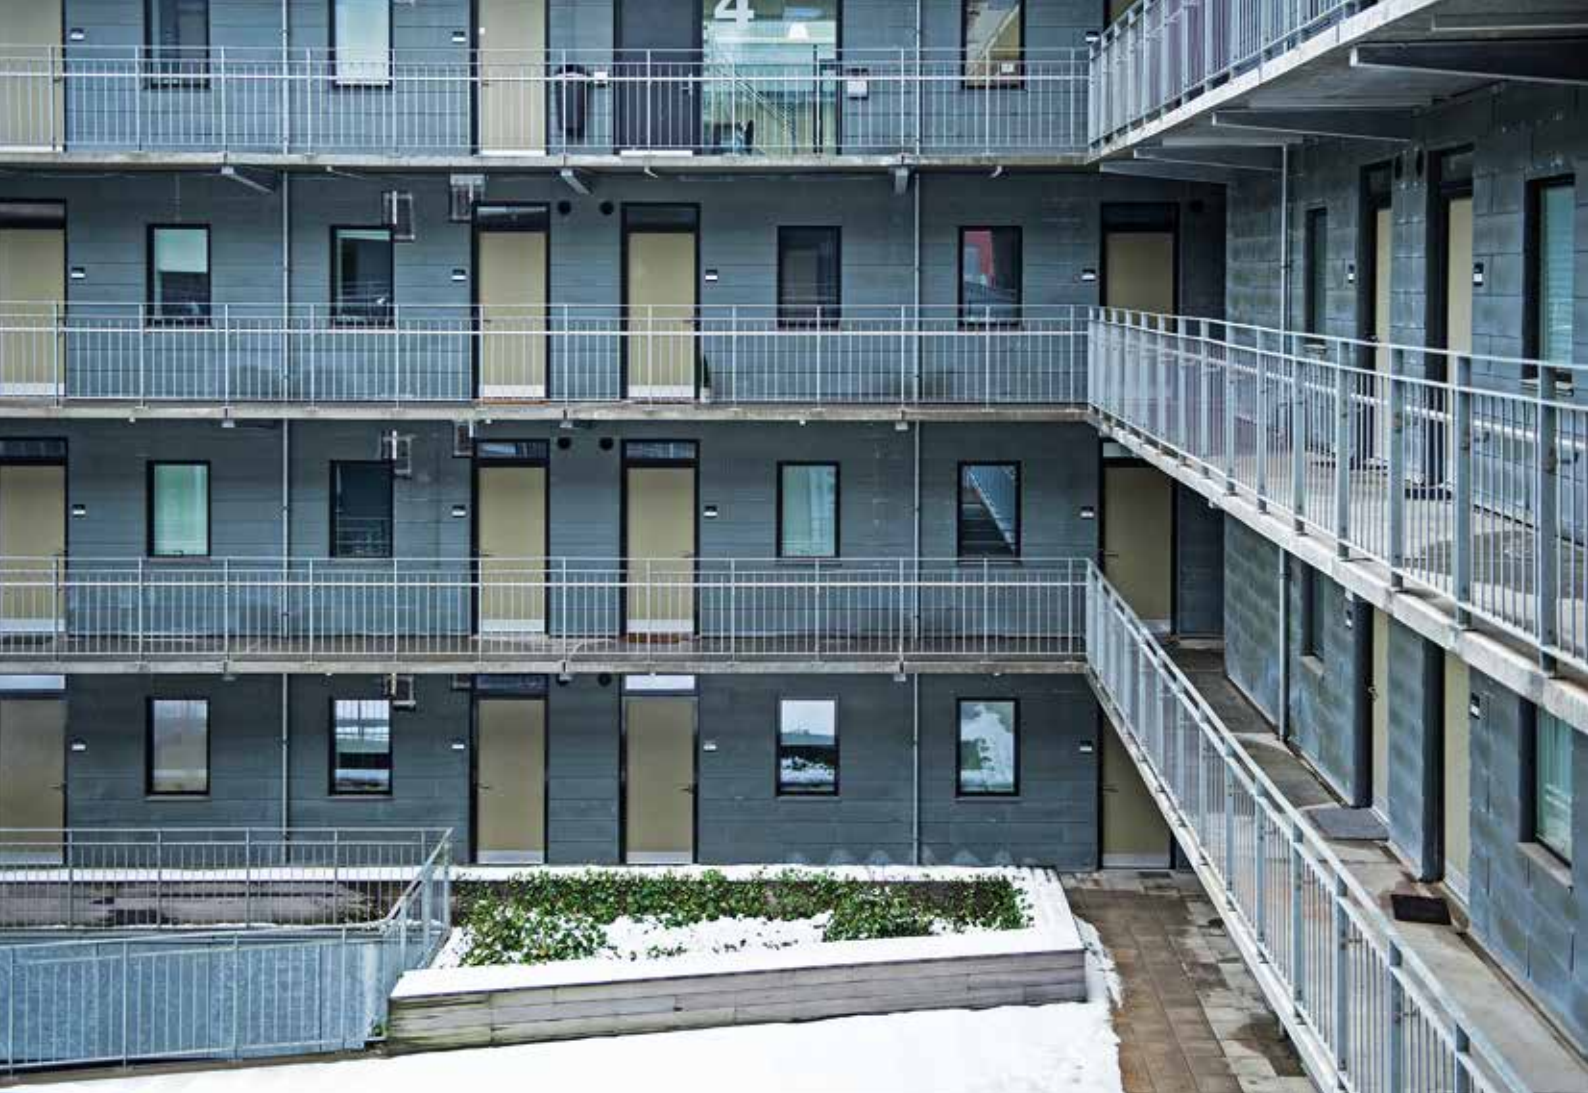
Adgang til boliger fra altangange giver i mange tilfælde problemer med bortledning af regnvand.

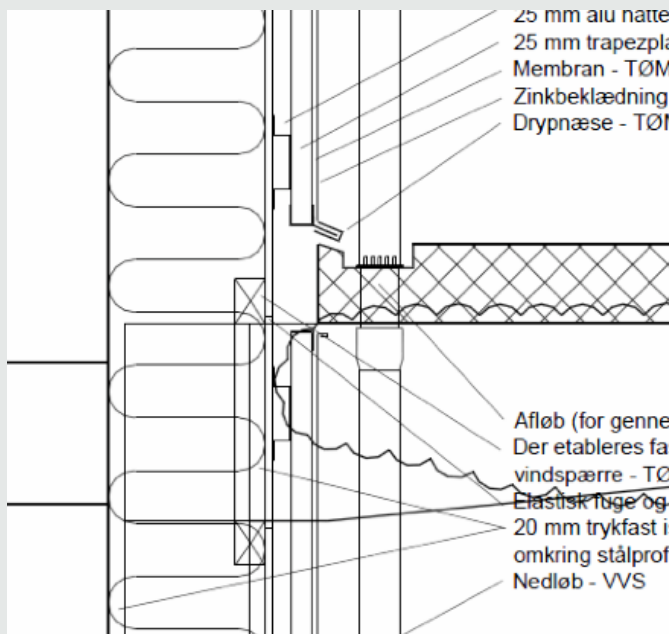
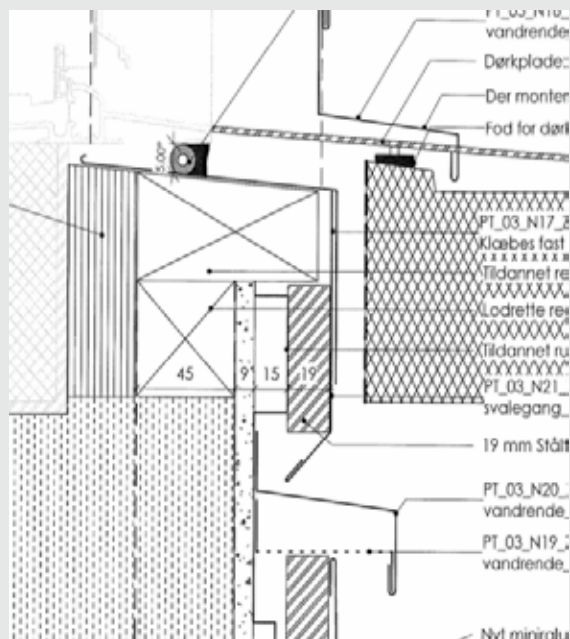
I en del byggerier er der problemer med, at facadebeklædningen ikke er ført ned bag altangangspladen, men blot afsluttet ved over- og underside. Der er dermed åbent bag altankanten ind til afstandslister og vindspærre. Se tegninger overfor.

Facadebeklædningen er afbrudt ud for altandækket, så vand bliver presset ind i konstruktionen.

Løsning af problemet er efterfølgende yderst vanskelig.

Byggeskedefondens erfaringer viser, at de bedste løsninger opnås, hvor facadebeklædningen går ubrudt igennem på hele facadens højde. Det giver nogle udfordringer med fastgørelse af altaner og altangange, og det kræver, at udformning af altaner og altangange samt beklædning skal tilpasses dette fra starten.

Der bør derudover vælges løsninger, som muliggør udskiftning af facadebeklædningen uden demontering af altanerne.

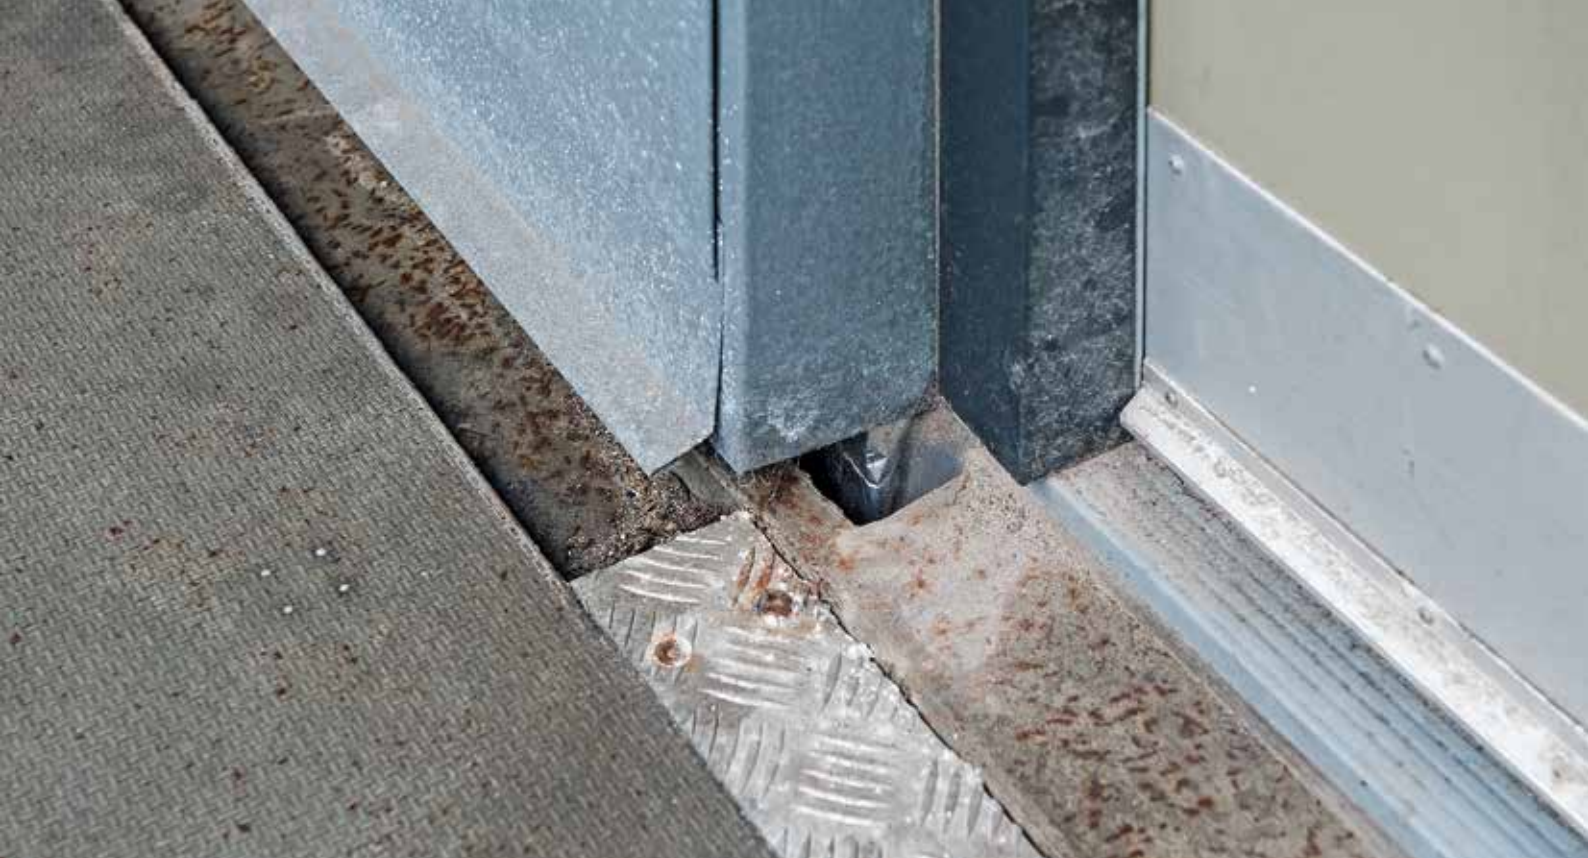
Foto overfor.
Afvanding fra altangangen direkte ind i facadekonstruktionen.

- Vand skal ledes væk fra bygningen, og facaden skal kunne modstå forekommende vandbelastninger.
- Facadebeklædning skal udføres, så den løber ubrudt igennem bag altangangen.
- Altangangens forskellige bevægelser i forhold til hovedhusets skal kunne optages.
- Fugning under adgangsdøre og vinduespartier skal kunne udføres, vedligeholdes og udskiftes.
- Niveaufri adgang kan etableres ved hjælp af rampeløsning i form af dørklade eller lignende, som giver mulighed for drift og vedligeholdelse af fuger.

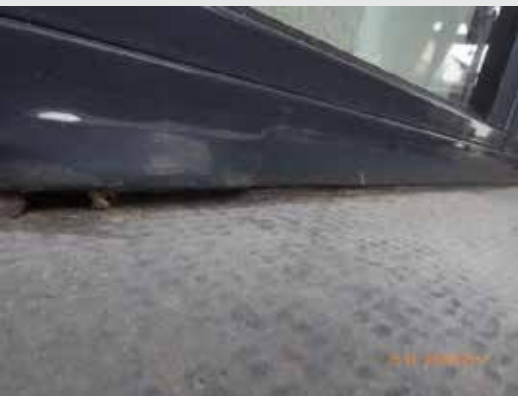
Forskriftsmæssig fugte kan ikke udføres, fordi tolerancerne ikke er overholdt. Efter få år er der vandskader.

En løsning på dette problem kan være at stille skærpede krav til tolerancer og kontrol under udførelsen, og ikke mindst at ikke-konditionsmæssige forhold kasseres, inden arbejdet bliver gennemført.

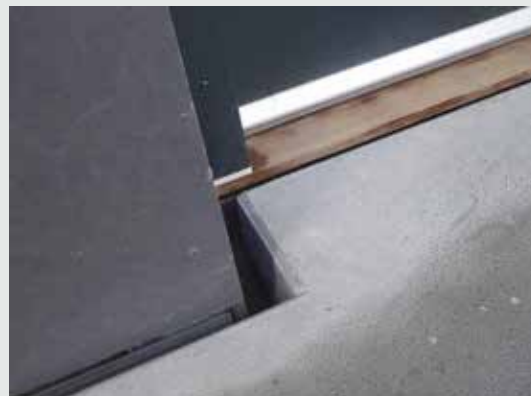
Vi ser ofte, at adgangsdørene projekteres, så dørtrinnet er placeret 15 mm over altandækkets overside. Derved er kravet til niveaufri adgang overholdt, men det medfører på grund af de relativt store toleranceforskelle i råhuset, at bundkarmen ofte kommer til at ligge i et forkert niveau, hvilket medfører, at det ikke er muligt at udføre eller vedligeholde en forskriftmæssig fugning under dørene (se fotos overfor).

Niveaufri adgang – men forskriftsmæssig fugning ved dørtrin under opførelsen samt vedligeholdelse af fugten i driftsfasen er ikke mulig.

Niveaufri adgang ved hjælp af rampeløsning med dørklade eller lignende skal udføres, så det er muligt at vedligeholde fuger.

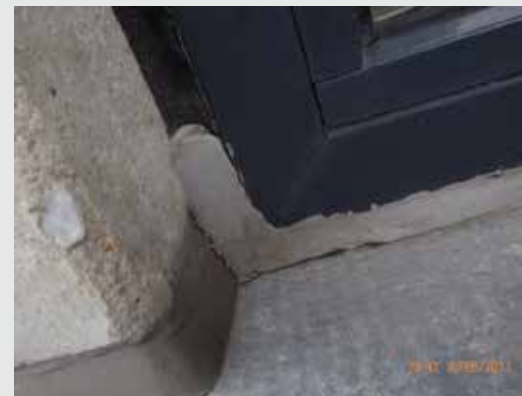
Uheldigt forsøg på at tætte medfører problemer med tilstoppede dræn og sandsynlighed for rådskeader i underkarm.

Fugtskaderne resulterer i omfattende og kostbare udbedningsarbejder.

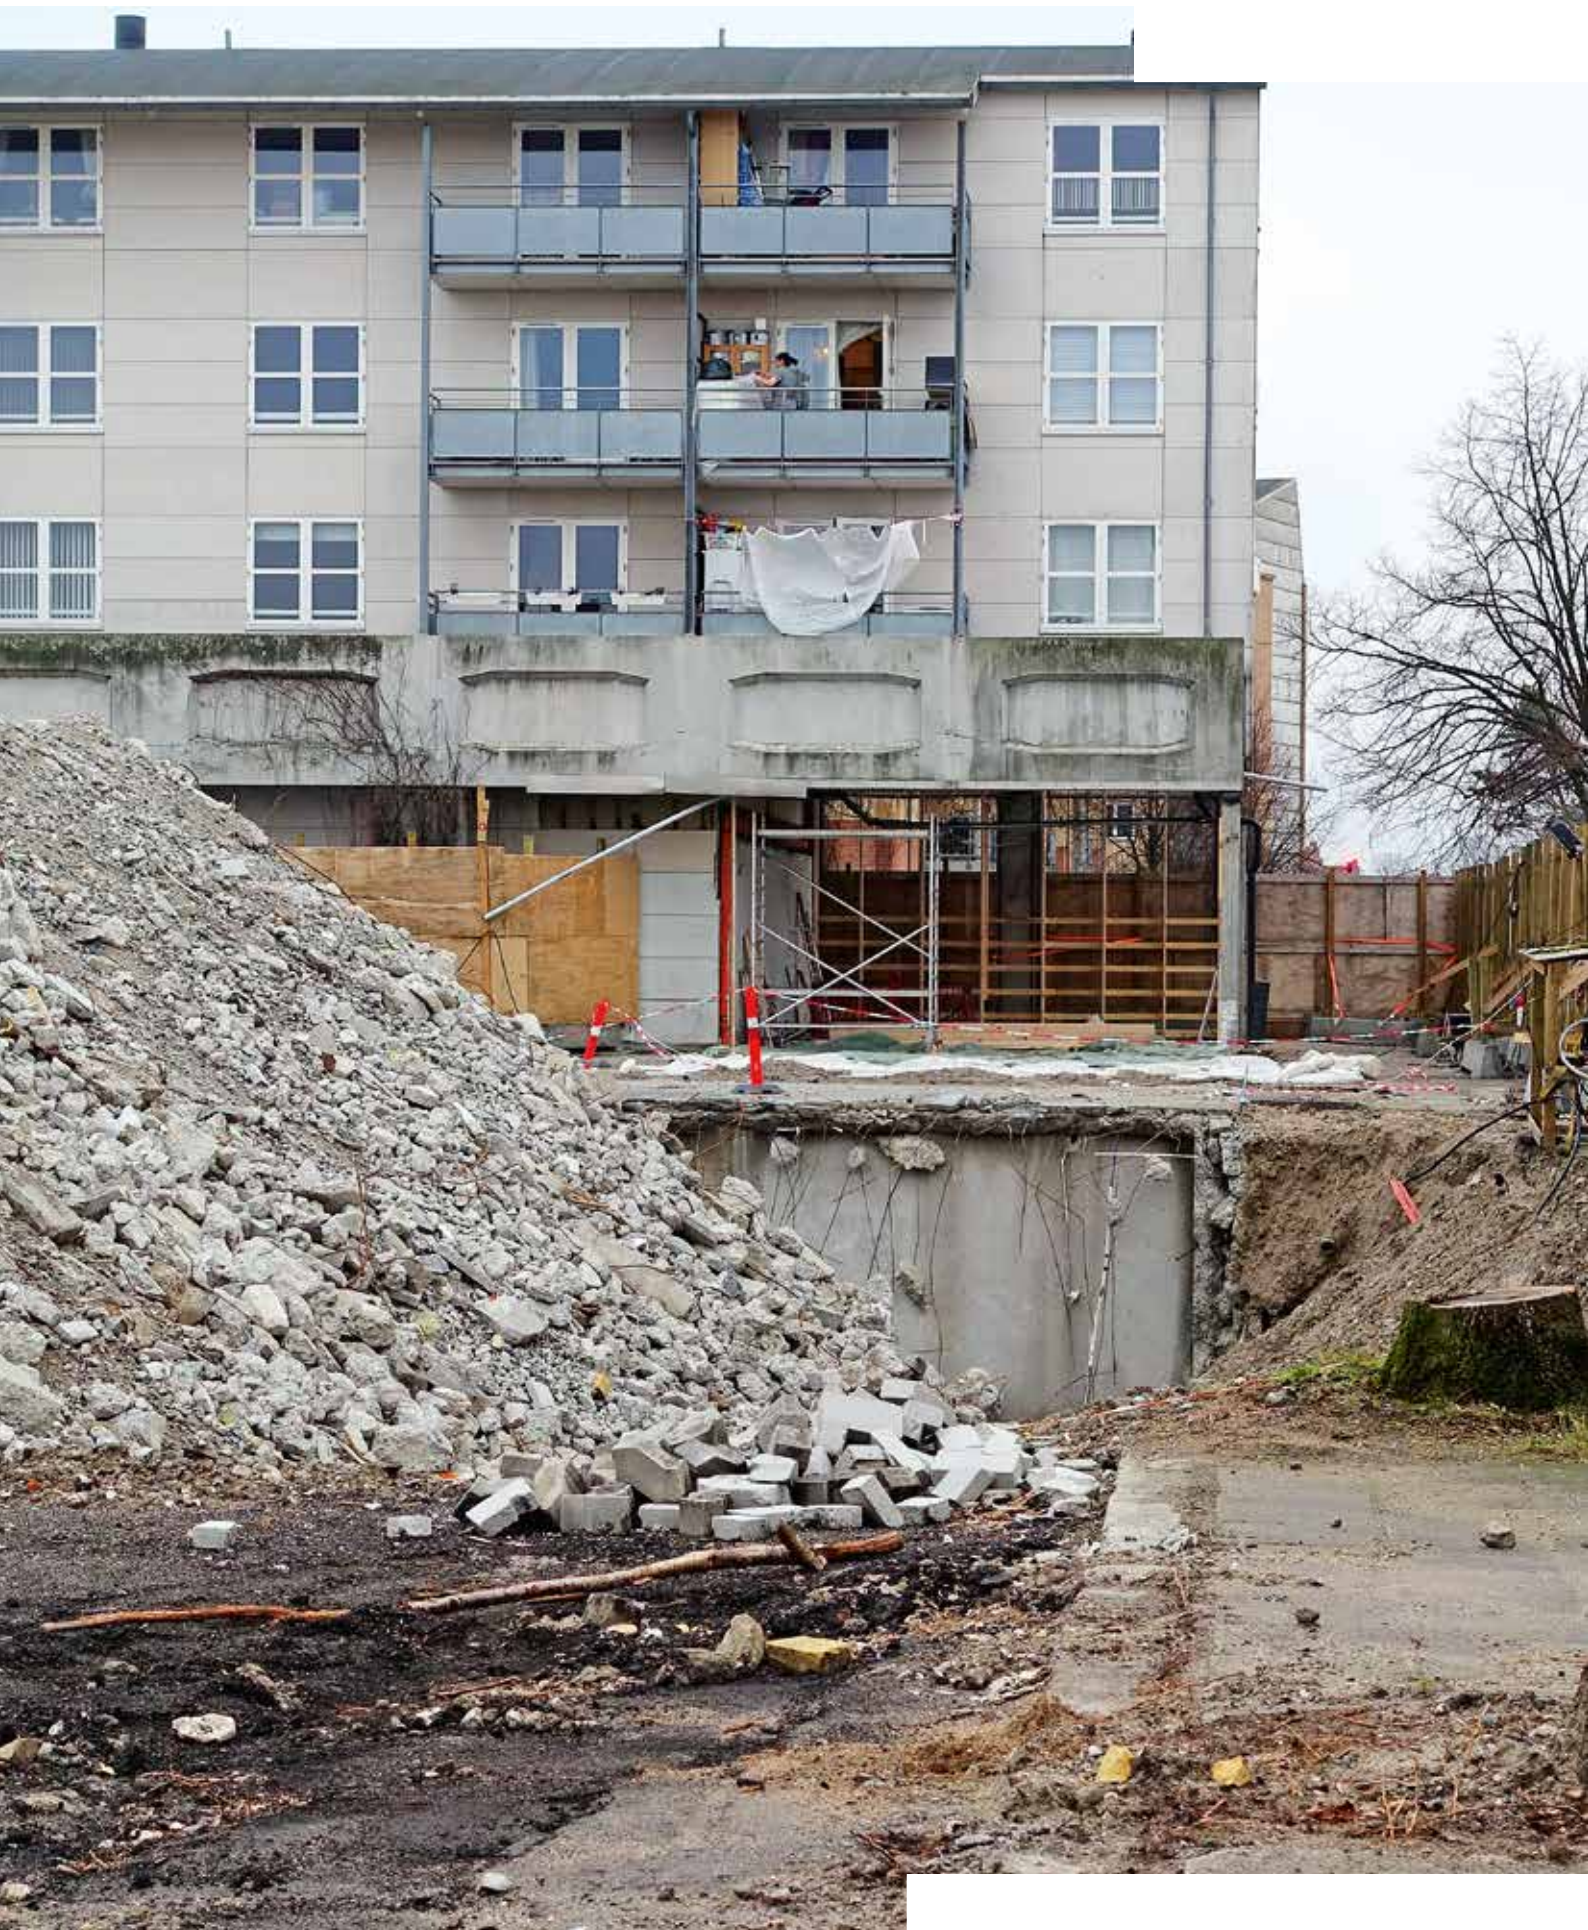
Tagopløsninger med ét-trins-tætning bør undgås på komligerede tage og på lave taghældninger.
