BYGGETEKNISK
ERFARINGSFORMIDLING 2009

Planlæg byggeprocessen – undgå fugt

BYGGESKADEFONDEN

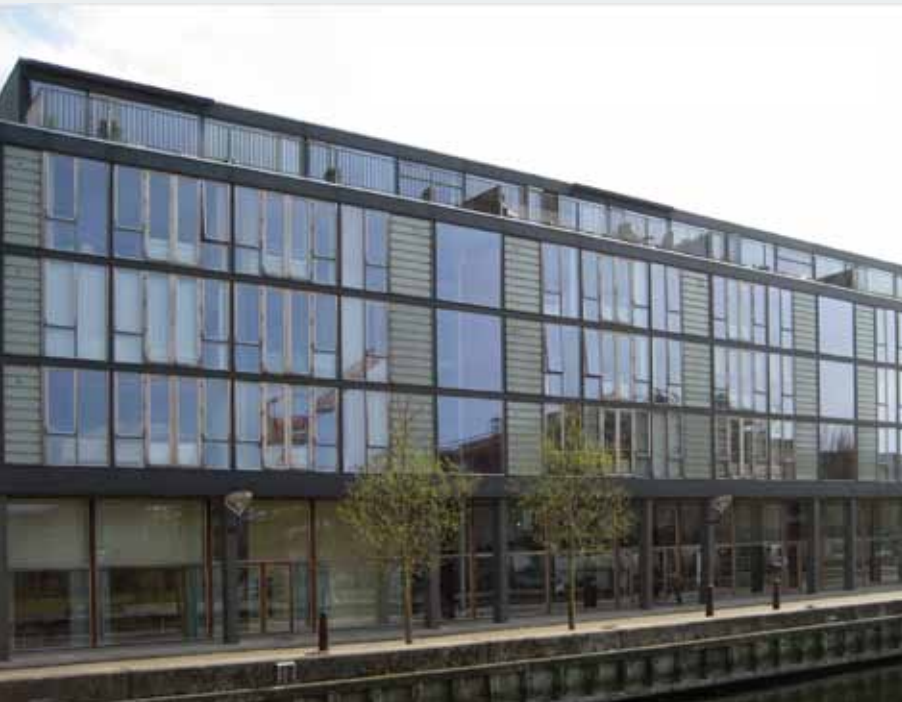
Byggeri med vinduer og døre udført i jatobatræ – og med udsat beliggenhed.

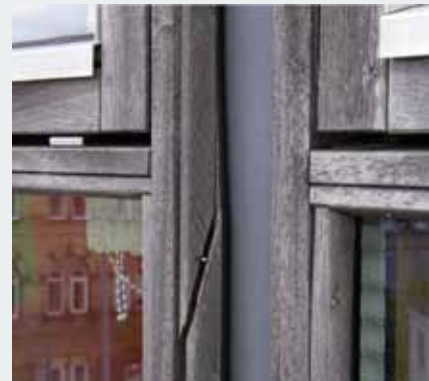
Vindustræet er flækket.

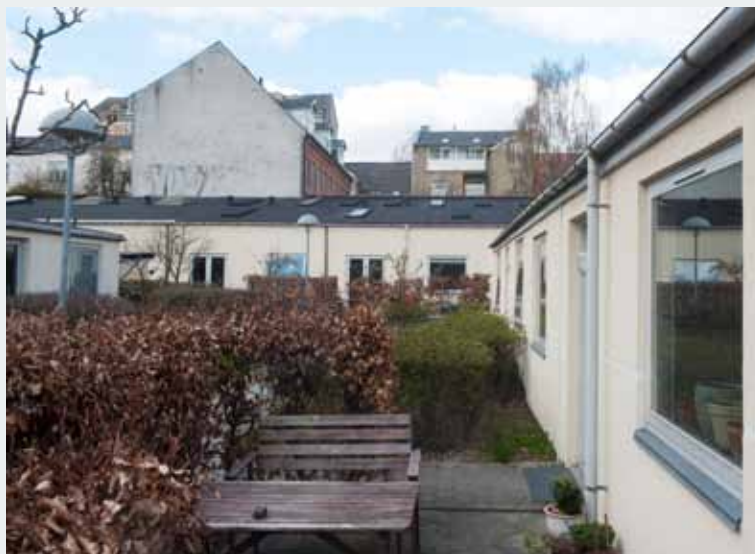
Nogle erhvervsejendomme har en attraktiv beliggenhed, men er ofte i så dårlig stand, at bygningerne kræver meget omfattende byggetekniske indgreb, hvis de skal indrettes til boliger.
