BYGGETEKNISK ERFARINGSFORMIDLING 2007

Projektgranskning
Byggeriet globaliseres
Tilgængelighed og fugtproblemer
Tagterrasser
DUKO
Skønserklæring afgjorde tvist
Underråd giver ansvarlig

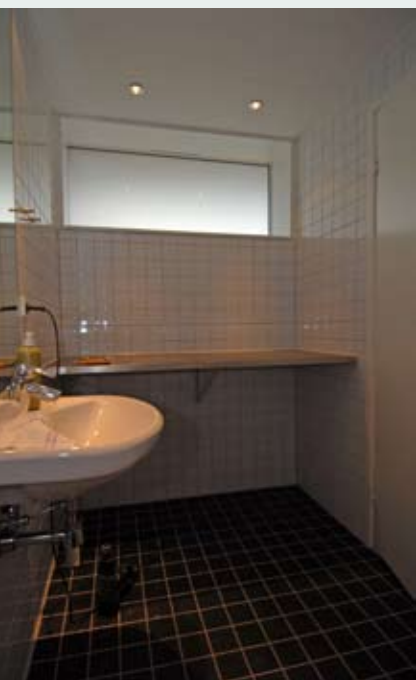
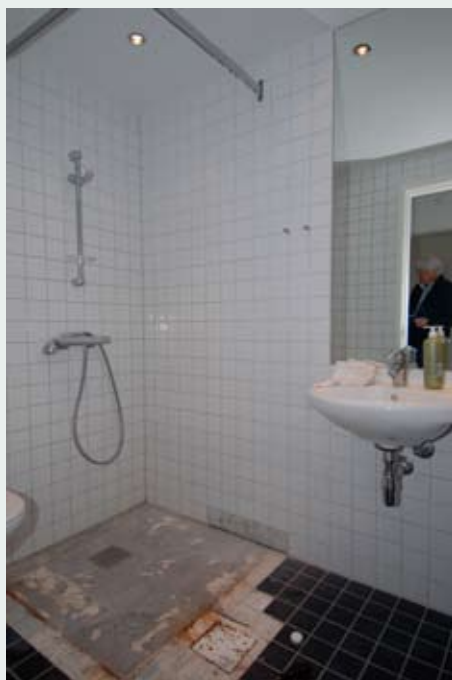
De færdige badekabiner lignede de af SBI godkendte, men stålpladerne på de kinesiske kabiner rustede og mørtlen smuldrede.

Fliserne var ikke sat op i epoxy, og overfladerne var således ikke vandtætte. Mørtel til udstøbning af bund i brusenichen samt fugemørtel ved væg- og gulvfliser var porøs og smuldrende og virkede desuden aggressivt overfor stålpladerne. Væggene var ikke stabile, da de galvaniserede stålplader var for tynde, hvorfor der opstod revner i flisefugerne. Gulvvarmeslanger var svejst fast i de galvaniserede overflader, hvorved rustbeskyttelsen var brudt.

Der var således tale om helt basale svigt ved det leverede produkt, som resulterede i rust i flisefugerne i vægge og gulve samt nedfaldne fliser i et sådant omfang, at en udbedring mindst skal bestå i etablering af en ny vandtæt overflade.

Det viste sig desværre, at de badekabiner, der blev leveret, ikke var fremstillet i Tyskland, men i Kina, og at de leverede badekabiner på væsentlige punkter var anderledes. Allerede før afleveringen og ved 1-års eftersynet var det bl.a. klart, at fliserne skal nedtages og korrosionsbeskyttelsen af stålpladerne skal fornyes. Herefter skal fliserne sættes op igen.

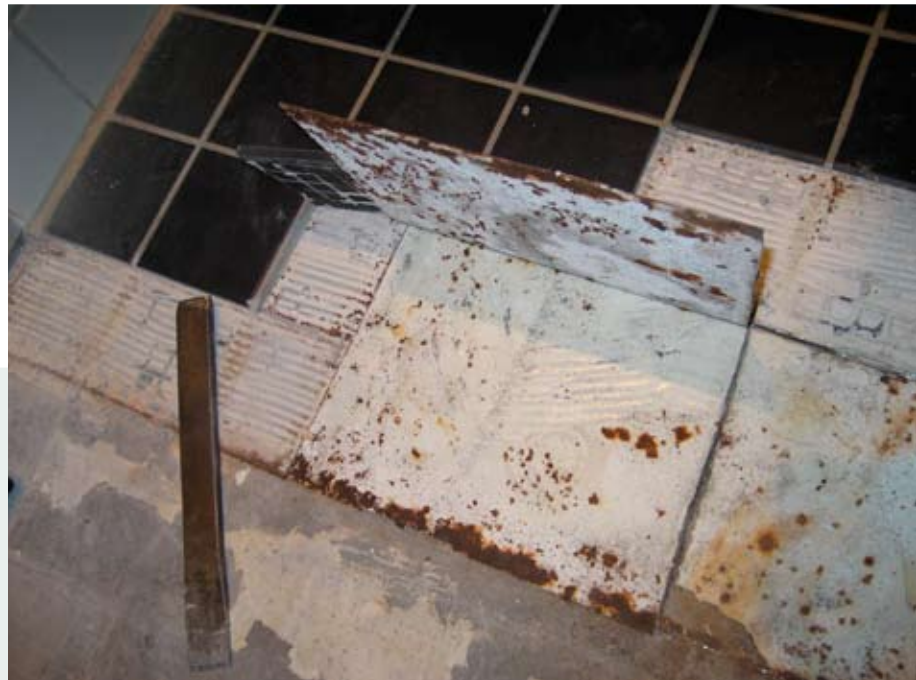
Stålplade angrebet af aggressiv mørtel i forbindelse med vandindtrængning ved mørtelfuger.

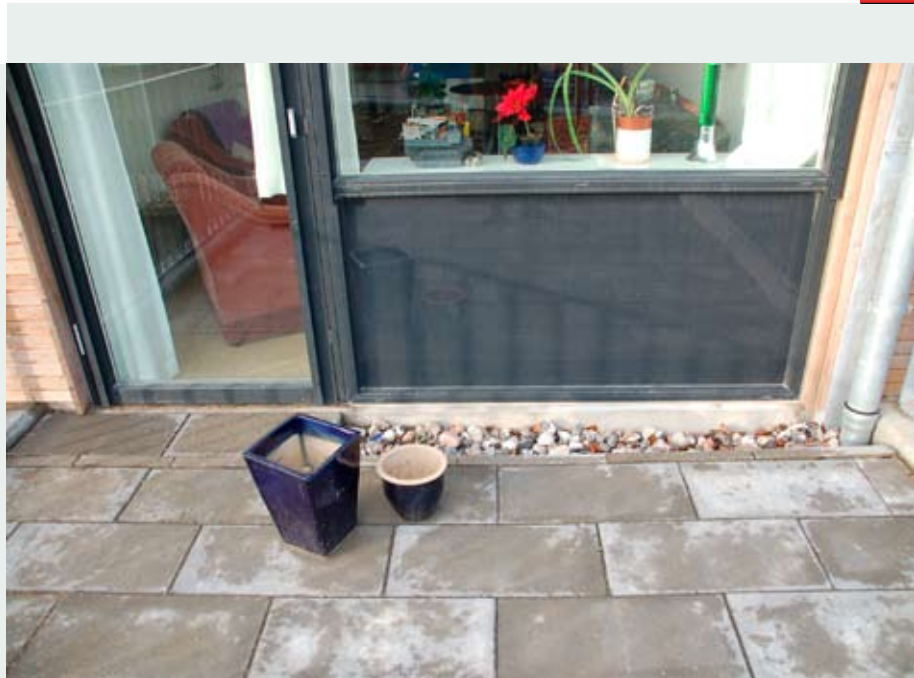
Stenrende langs facade skal sikre mod opsprøjt og at overfladevand bortledes via dræn. Der bør være riste ved indgangsdøre.

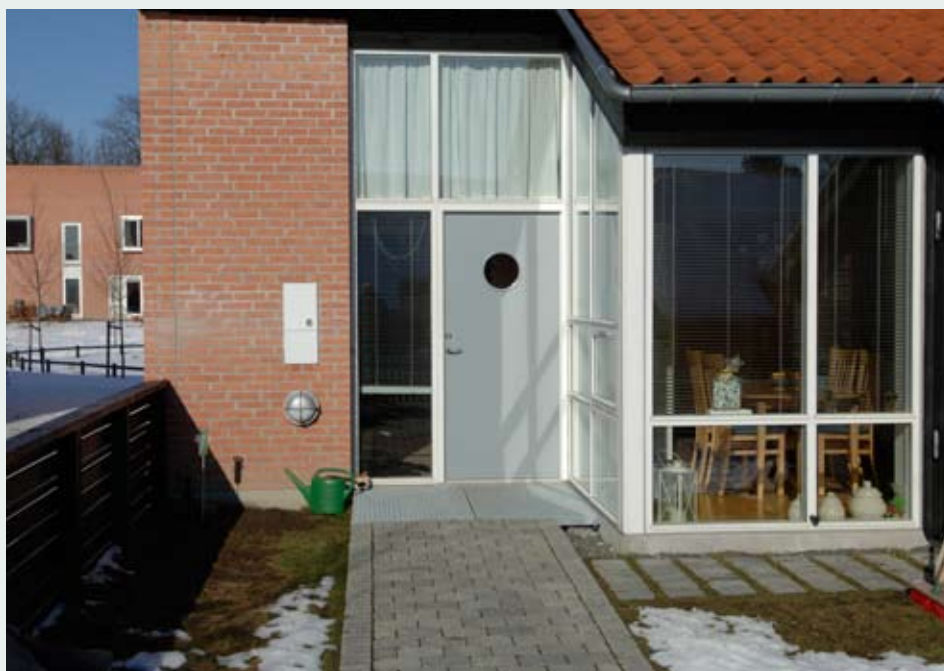
En svagt skrånende rampe skaber niveaufri adgang til indgangsdør. En enkel og fugtsikker løsning.

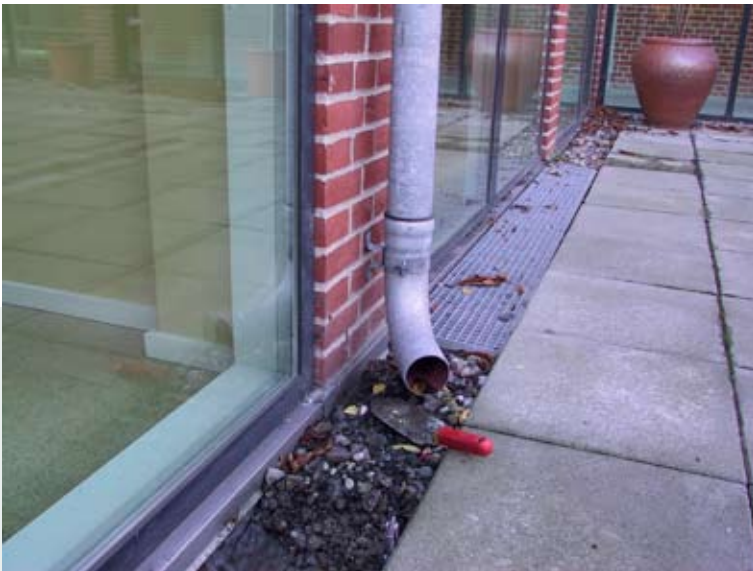
Tagvand fra overliggende tagflader skal ikke afledes til en tagterrasse. Det er desværre ikke ualmindeligt, men det medfører ofte ophobning af vand på tagterrassen, fordi dens afløb m.v. ikke er dimensioneret til det. Tagvand fra overliggende tagflader skal i stedet ledes til eget afløb.

Vand fra overliggende tagareal føres ned i afløbsrende, hvilket medfører opstuvning af vand og sandsynlighed for vandindtrængning.

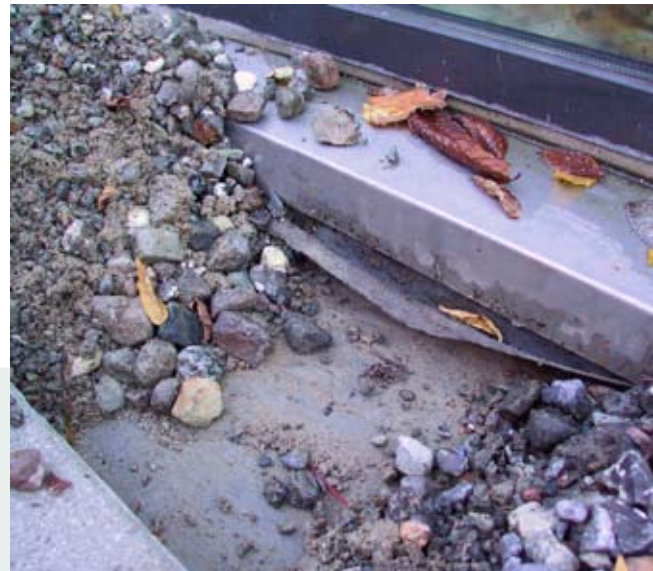
Lav inddækningshøjde har betydet vandindtrængning ved døre og vinduespartier.

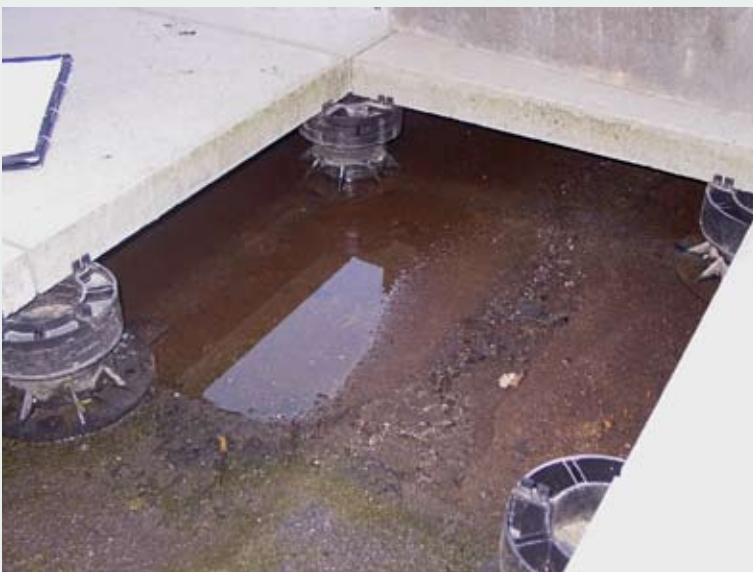
Den underliggende isolering har ikke haft en tilstrækkelig trykstyrke, hvilket har medført, at fliseopklodsningen er trykket ned i isoleringen og har medført lunger.

Mineraluld har ikke den fornødne trykstyrke og kan derfor ikke anvendes. Anvendes for blød isolering kan det medføre, at fliseben eller anden opklodsning trykkes ned i isoleringen, hvilket kan give lunke i membranen, hvor vand vil ophobes, og sandsynligheden for nedsat levetid på membranen er til stede.

Valg af isoleringsmateriale afhænger af, hvilken tagopbygning man vælger. Der bør normalt vælges celleglas eller celleplast med en trykstyrke på mindst 150 kN/m².

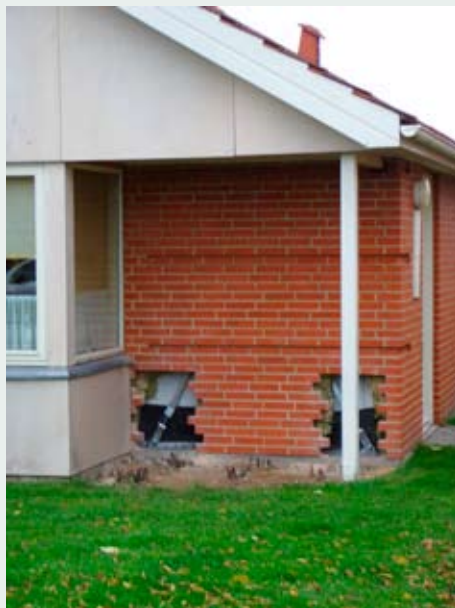
Fastgørelse af eftermonterede vindkryds ved fundament.
