BYGGETEKNISK ERFARINGSFORMIDLING 2006

- Boligbyggeri af træ – disponering
- Boligbyggeri af træ – udførelse
- Vinduer af træ / aluminium
- Skimmelsvamp – problemer
- Skimmelsvamp – afhjælpning
- En voldgiftssag om skimmelsvamp

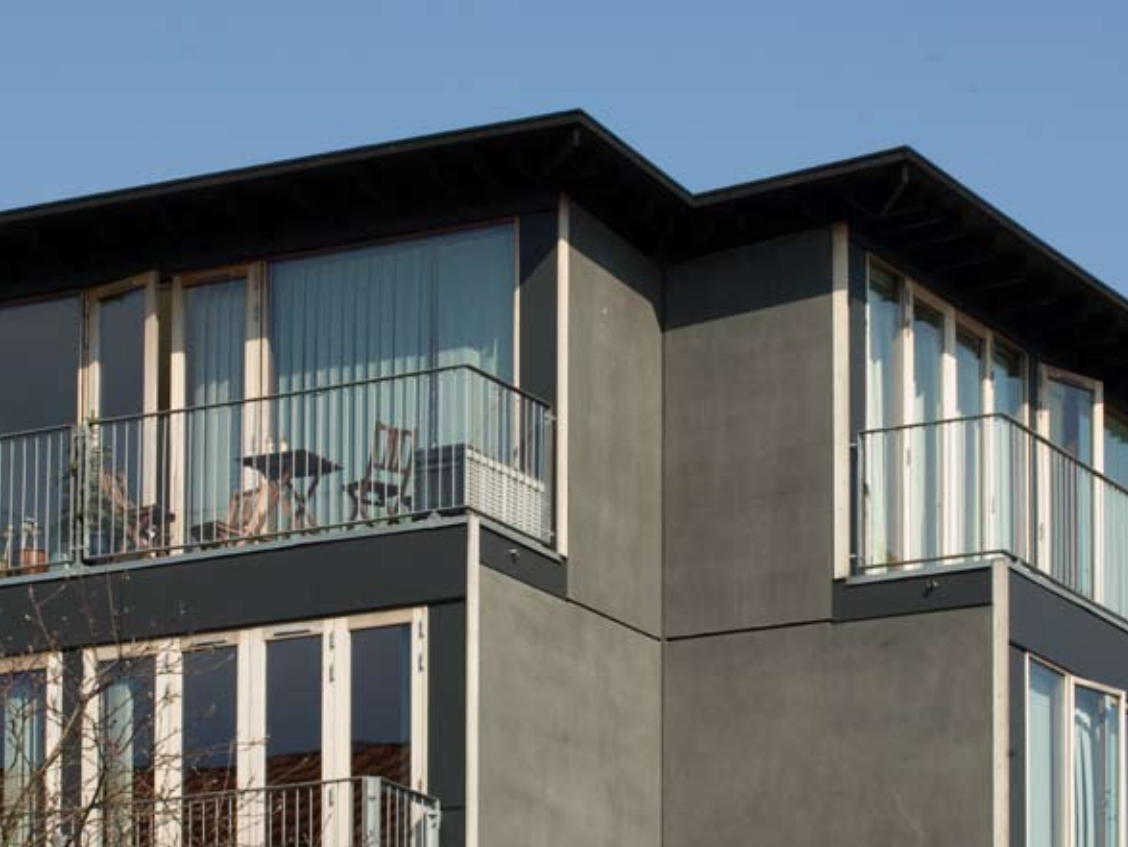
Facader med lette materialer, som er sårbare over klimatiske påvirkninger, bør beskyttes af udhæng.

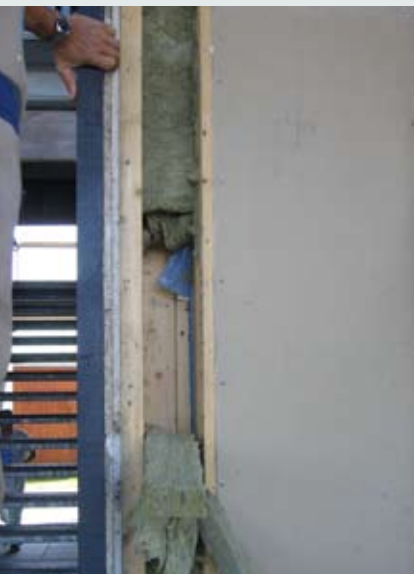
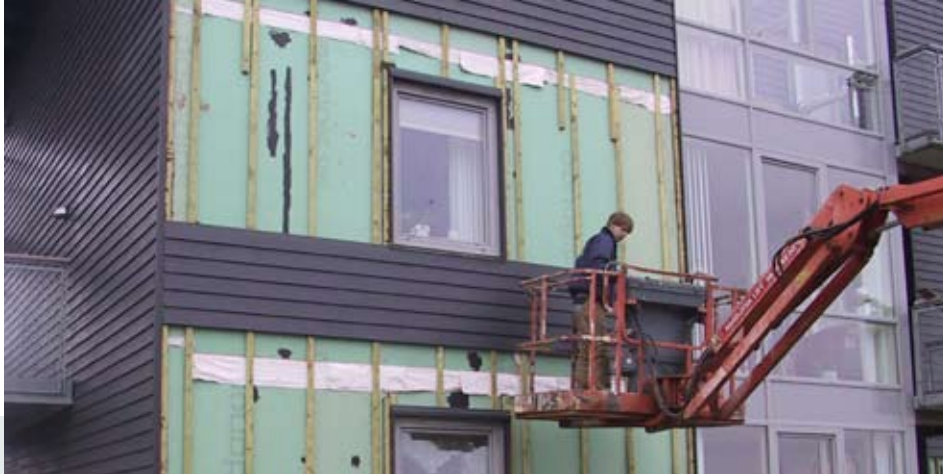
Samling af elementer, tætning af dampspærre og korrekt udførelse af vindspærre er vanskelige processer ved træelementbyggeri.

Vindspærre af vindgips eftergås og tætnes i forbindelse med skadesag.

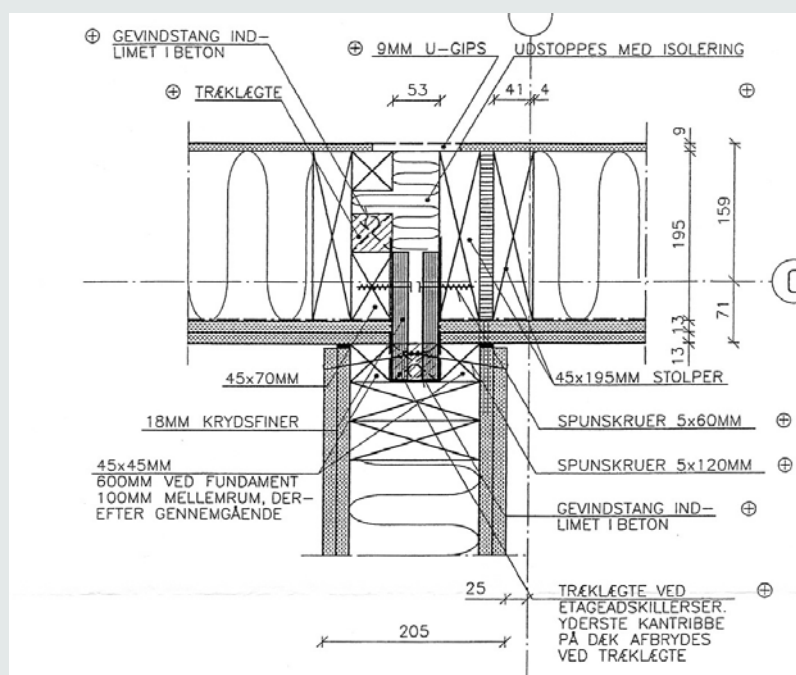
Vandret snit i kompliceret samling mellem ydervæg og lejlighedsskel.

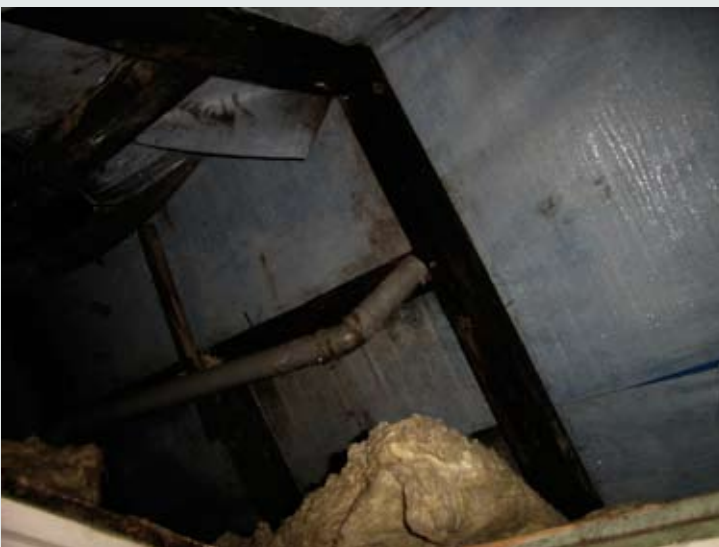
Utæthed i aftræk fra vådrum har givet vækst af skimmelsvamp i tagrum:
Foto: Protox/Ole Munck.

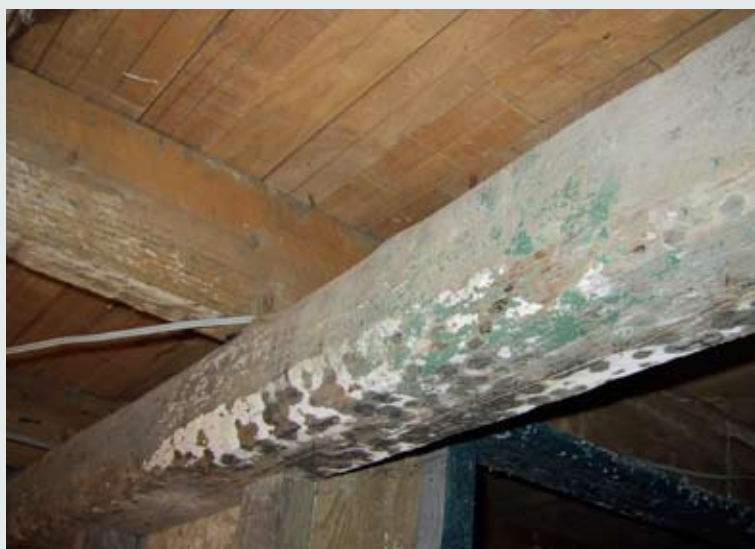
Vækst af skimmelsvamp i tagrum: Foto: Protox/Ole Munk.
