Orientering om undersøgelse af indeklimaet i to boliger og undersøgelse af fugt- og skimmelforhold i efterisoleret facade med MgO-vindspærreplader, 18. april 2016

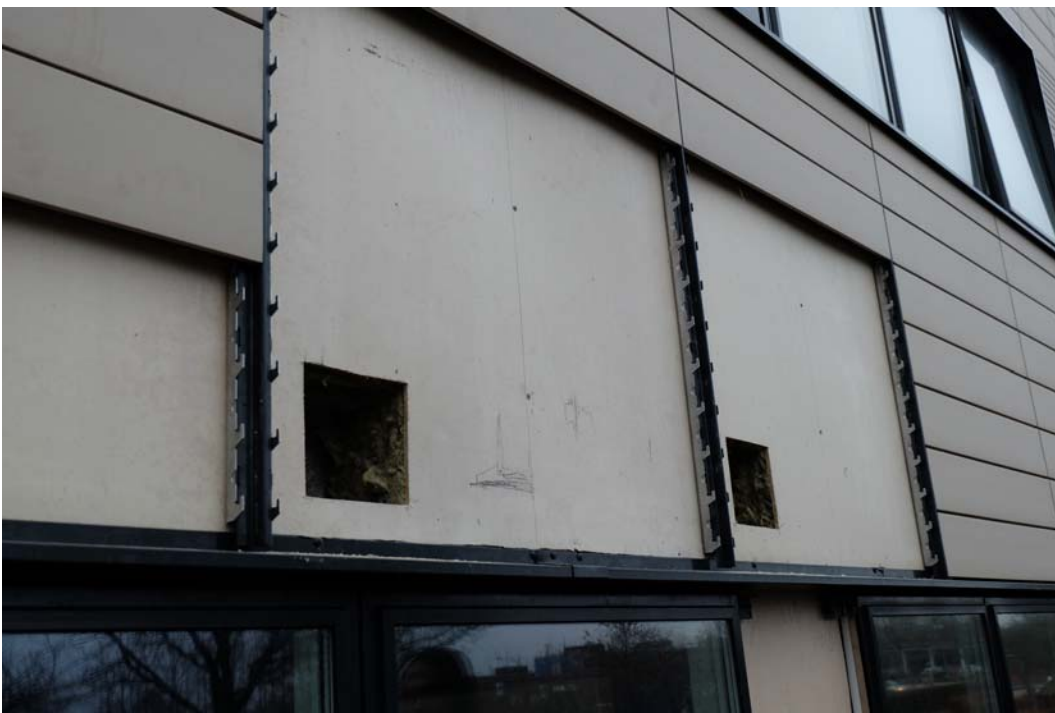
Vindspærre af MgO-plader er gjort tilgængelig ved afmontering af facadetegl. Yderligere er der etableret inspektionshuller i MgO-pladerne. Fugt fra MgO-pladerne samles på øvre karm af underliggende vindue, og kan trænge ind i boligen via skruehuller.

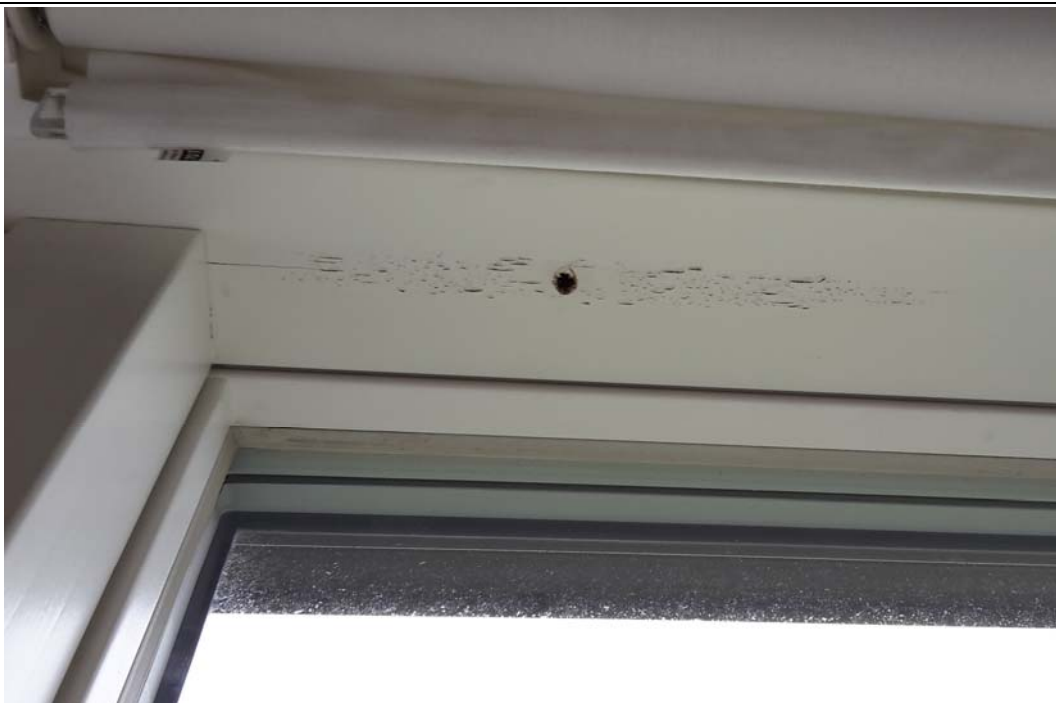
I facaderne sker indtrængning af saltholdig væde fra den ydre vindspærre til indeklimaet via skruehuller i vindueskarme. Dette er et generelt problem i bebyggelsens lejligheder. Indtrængningen giver primært anledning til dryp fra øvre vindueskarme i perioder, hvor vejret har været fugtigt i en periode (høj relativ luftfugtighed). Dette giver gener i form af opblødning af malingen på vindueskarme, skjolder på gardiner, saltpletter på ruder og vandpytter på nedre rammer og vinduesplader. Mange beboere har valgt at håndtere væsken ved at opstille bægre i vindueskarmene under de dryppende skruehuller.

Skruehul i øvre vindueskarm, hvorigennem der saltholdig væde fra MgO-plader kan trænge ind i boligen fra den ydre facadekonstruktion. Maling er skadet af fugten.
