UDVENDIG ISOLERING med væv og puds

Udvendig isolering af en bygning er varmeteknisk den mest effektive isoleringsmetode af ydervægge og er desuden den mest sikre, når det drejer sig om at undgå skadelig fugt i konstruktionerne.

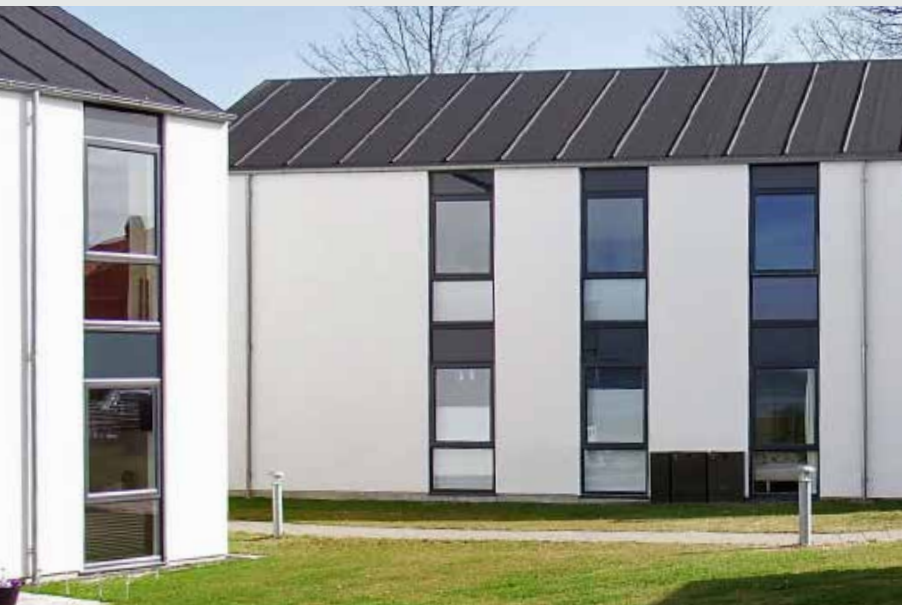
Eksempel på byggeri udført med udvendig isolering med væv og puds.
