KORRODEREDE MURBINDERE i ældre muret byggeri

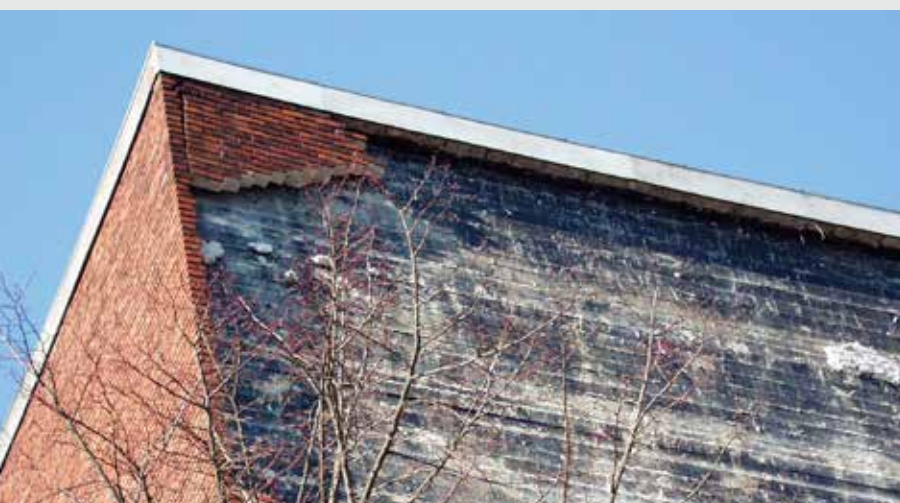
Første gang, man i den brede offentlighed blev opmærksom på problemet, var i marts 2003, da en stor muret gavl på en erhvervsbygning i Frankrigsgade på Amager faldt ned over en børnehavlegeplads. Denne type af skader er siden da – i mindre omfang – også set i almene boligbebyggelser.

En gavl i Frankrigsgade i København styrtede ned over en børnehavlegeplads – heldigvis uden børn.

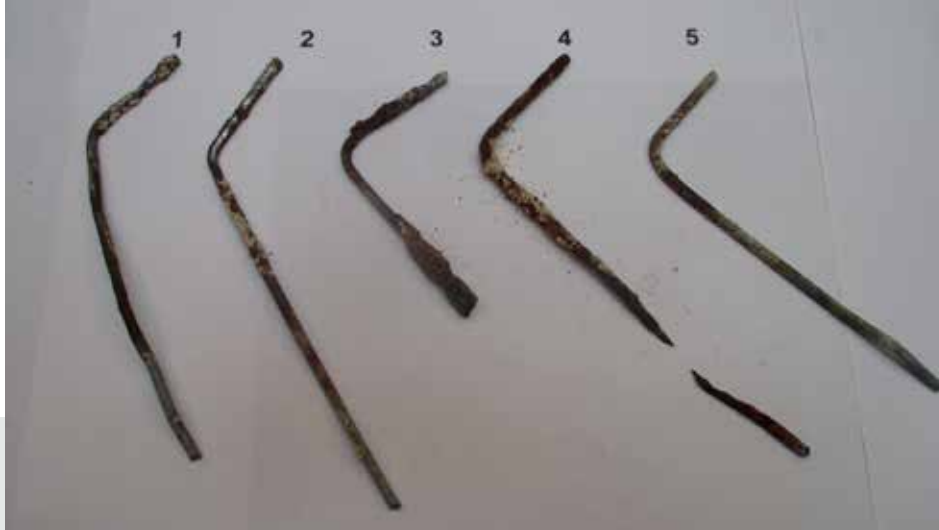
Et udvalg af forskellige murbindere.

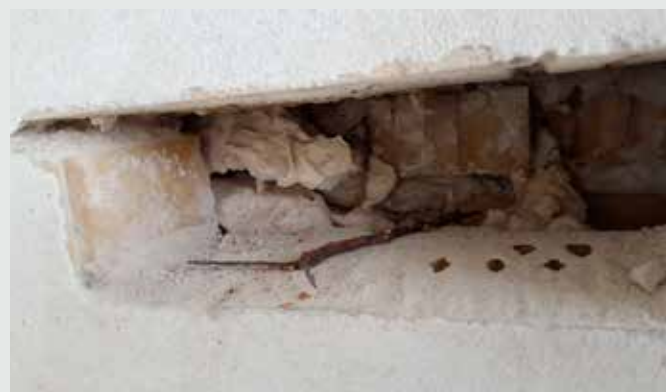
Årsagen til, at binderne rustner, kan være utætheder i tagrender, fuger og inddækninger eller salt i mørtlen ved bygninger, der er opført som vinterbyggeri. Derudover kan manglende dampspærre til den bagvedliggende konstruktion være årsag til opfugtning af hulmuren med deraf følgende rustdannelse på binderne. Endelig kan de enkelte trådbindere være udført i varierende og nogle gange for ringe kvalitet.

Korroderet "tvistbinder"

Hvis undersøgelsen viser, at der er behov for forstærkning af hulmurens bindere, kan dette klares ved at ibøre erstatningsbindere. Erstatningsbindere kan monteres udefra.

Der skal altid foretages statiske beregninger og arbejdet skal kvalitetssikres.
