ALTANGANGE OG ALTANER

Fokuspunkter i projekteringen

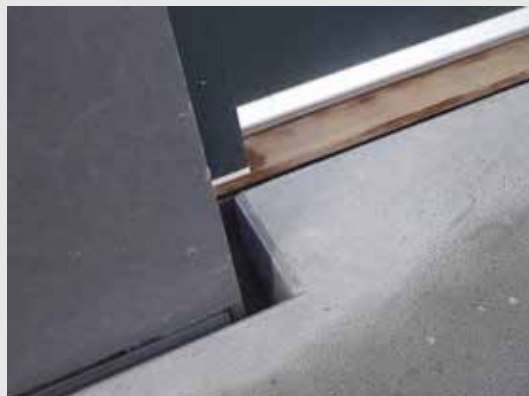
Vi ser ofte, at adgangsdørene projekteres, så dørtrinnet er placeret 15 mm over altandækkets overside. Derved er kravet til niveaufri adgang overholdt, men det medfører på grund af de relativt store toleranceforskelle i råhuset, at bundkarmen ofte kommer til at ligge i et forkert niveau, hvilket medfører, at det ikke er muligt at udføre eller vedligeholde en forskriftmæssig fugning under dørene (se fotos overfor).

Niveaufri adgang – men forskriftsmæssig fugning ved dørtrin under opførelsen samt vedligeholdelse af fugten i driftsfasen er ikke mulig.

Niveaufri adgang ved hjælp af rampeløsning med dørklade eller lignende skal udføres, så det er muligt at vedligeholde fuger.

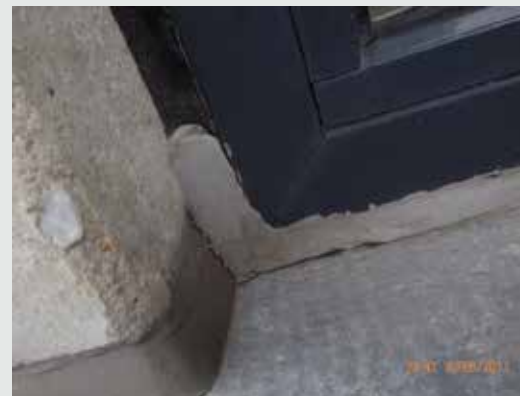
Uheldigt forsøg på at tætte medfører problemer med tilstoppede dræn og sandsynlighed for rådskeader i underkarm.

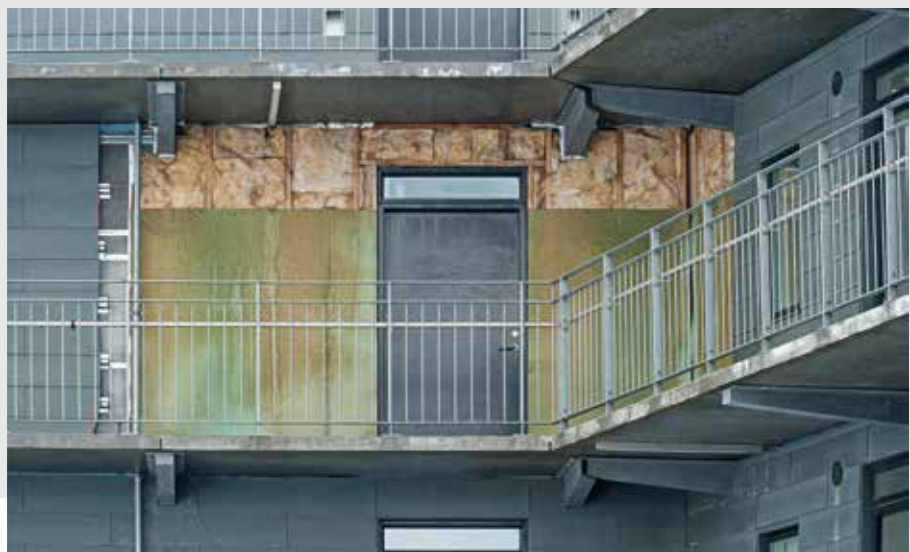
Fugtskaderne resulterer i omfattende og kostbare udbedningsarbejder.
