Byggeriet globaliseres

Denne artikel handler om skjulte fejl i badekabiner, der blev fremstillet i Kina. Allerede før 1-års eftersynet viste det sig, at "stålkassen" rustede, fordi hverken korrosionsbeskyttelsen af stålpladerne eller fugtmembranen var forskriftsmæssig.

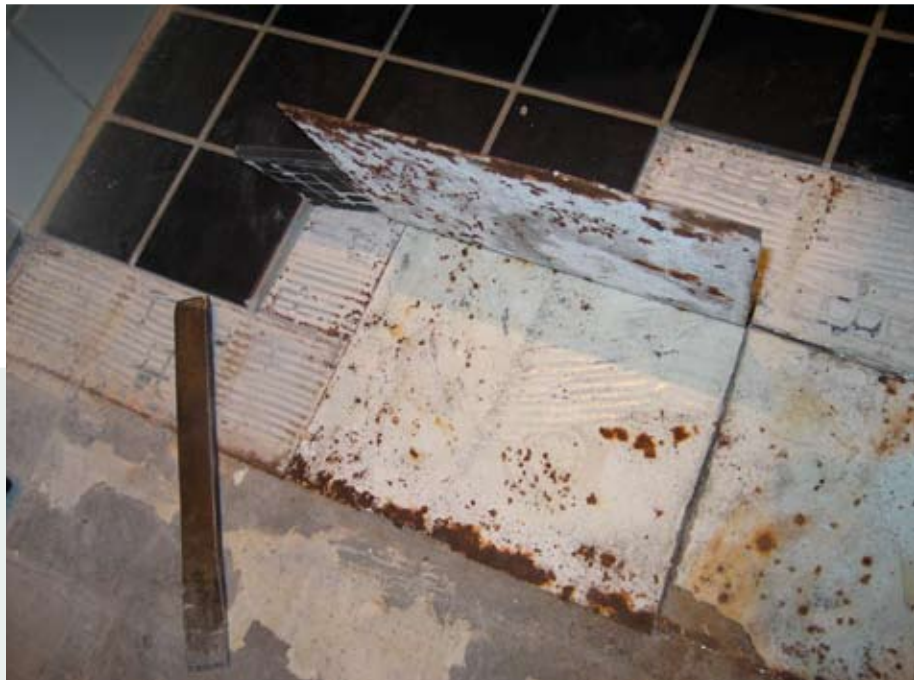
Stålplade angrebet af aggressiv mørtel i forbindelse med vandindtrængning ved mørtelfuger.

Der var således tale om helt basale svigt ved det leverede produkt, som resulterede i rust i flisefugerne i vægge og gulve samt nedfaldne fliser i et sådant omfang, at en udbedring mindst skal bestå i etablering af en ny vandtæt overflade.
