Utætte zinktage

Arkitekt eneansvarlig for utæt zinktag

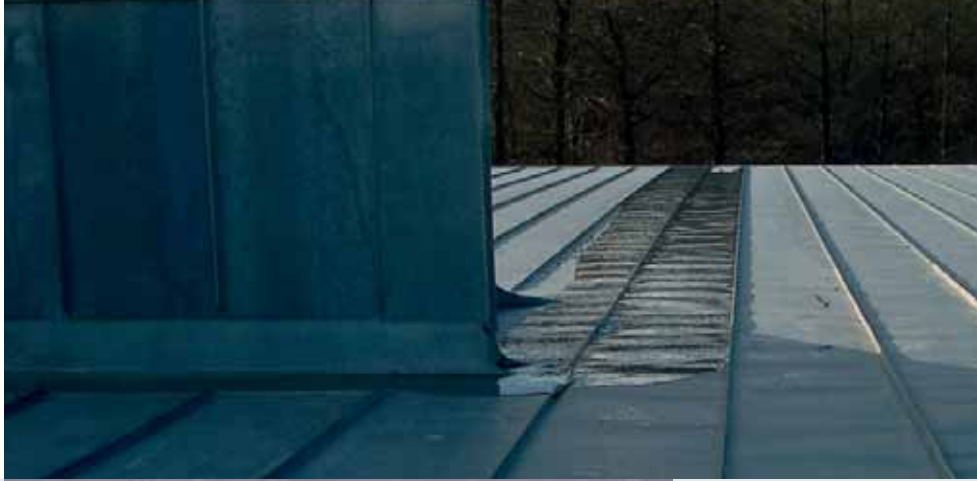
For lille hældning på skotrender

Zinkskotrenderne ved ovenlysbåndene var næsten vandrette, og overholdt således

langt fra kravet til minimumshældning. Ved små nedbørsmængder ville vandet ved skotrendens udløb på hovedtaget medføre en opstemning af vandet ved de stående false. Ved større nedbørsmængder ville vandet blive ledt henover de stående false. Entreprenøren forsøgte efterfølgende at lette afstrømningen ved at lægge falsene ned ved skotrendens udløb, men det medførte blot, at falsene i endnu højere grad stod under vand i forbindelse med nedbør. Tagzinkens overlæg ved skotrenden var desuden for lille og ikke udført efter anvisningerne. Samlinger mellem tagzink og skotrende var udført som en enkelt tværfals med ekstra fals, som alene er egnet til taghældninger over 10 grader.

Skaderne blev udbedret ved, at zinktaget blev erstattet af en 2 lags tagpapdækning på underlag af vandfastlimet krydsfiner. Taghældningen blev bibeholdt, men skotrendeopbygningerne blev ændret, så der nu er opnået forskriftsmæssige fald. Bygningsejeren fik et tæt tag, men må til gengæld forvente, at levetiden på tagpap er mindre end den oprindelige zinkdækning.
