# MgO-VINDSPÆRREPLADER

## Byggetekniske undersøgelser og initiativer

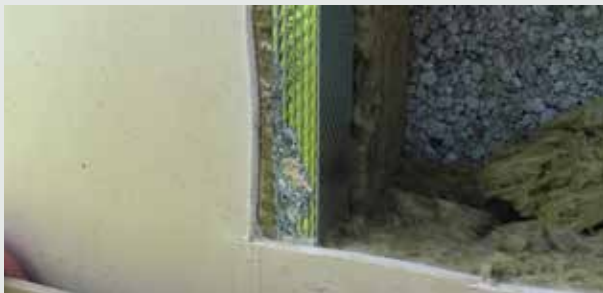
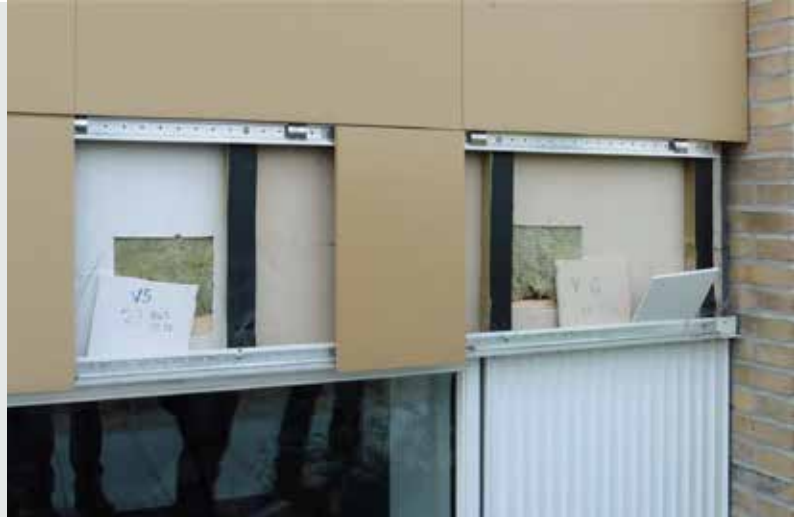
**Eksempler på konstaterede skader efter opfugtning af MgO-plader. Øverst: Klare saltholdige vanddråber på MgO-pladens bagside opfugter trædele og isolering. Nederst: korroderede ståldele.**
