BYGGETEKNISK ERFARINGSFORMIDLING **2017**

MgO-vindspærreplader
KONSEKVENSERNE AF DEN
FØRSTE VOLDGIFTSAFGØRELSE

MgO-vindspærreplader
NØDVENDIG OG FORSVARLIG UDSKIFTNING

ALTANGANGE OG ALTANER
Fokuspunkter i projekteringen

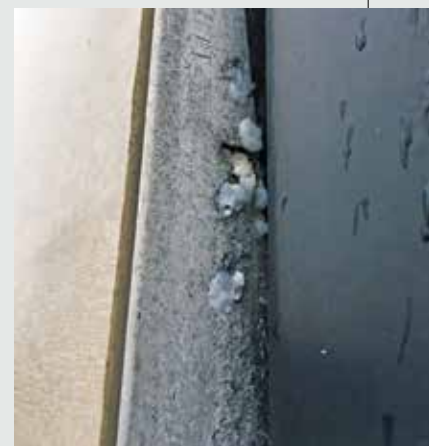
Stålskelet med korrosion og stålprofil angrebet af hvidrust.

Tæret inddækning.

På baggrund af forundersøgelsen afgøres det, om der skal ske en udskiftning eller forstærkning af stålet. En mulighed er også at afrense, eventuelt ved at slibe og korrosionsbeskytte de blivende profiler.

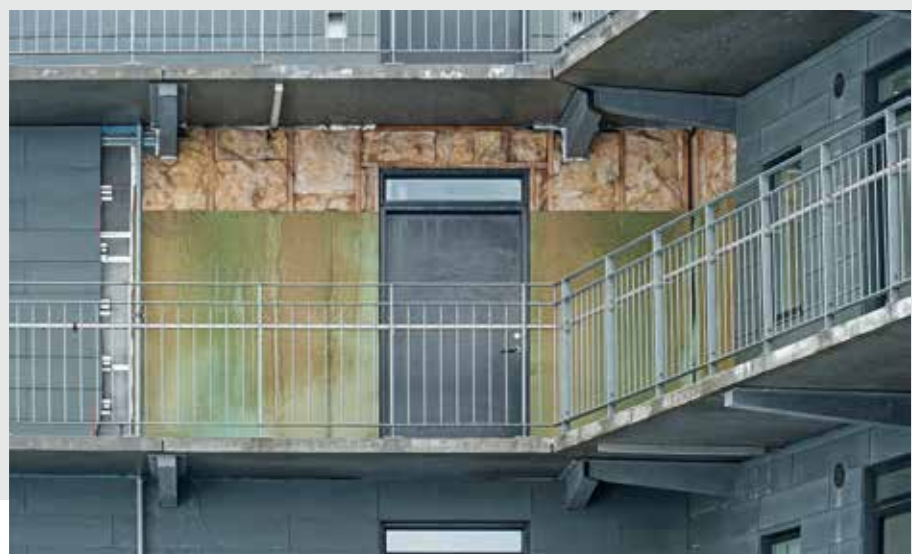
Forskriftsmæssig fugte kan ikke udføres, fordi tolerancerne ikke er overholdt. Efter få år er der vandskader.

Uheldigt forsøg på at tætte medfører problemer med tilstoppede dræn og sandsynlighed for rådskeader i underkarm.

Fugtskaderne resulterer i omfattende og kostbare udbedningsarbejder.
