BYGGETEKNISK
ERFARINGSFORMIDLING 2009

Planlæg byggeprocessen – undgå fugt

BYGGESKADEFONDEN

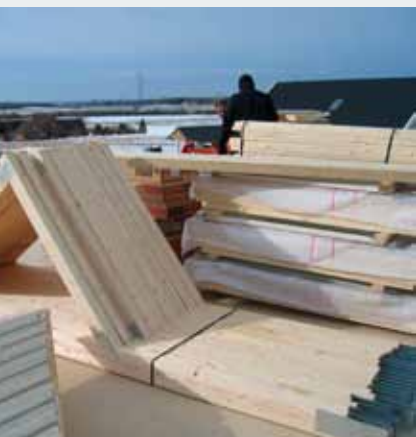
Manglende tildækning i byggeprocessen øger risikoen for senere skimmelvækst.

Skimmelvækst i bygningsdel efter kraftig opfugtning.

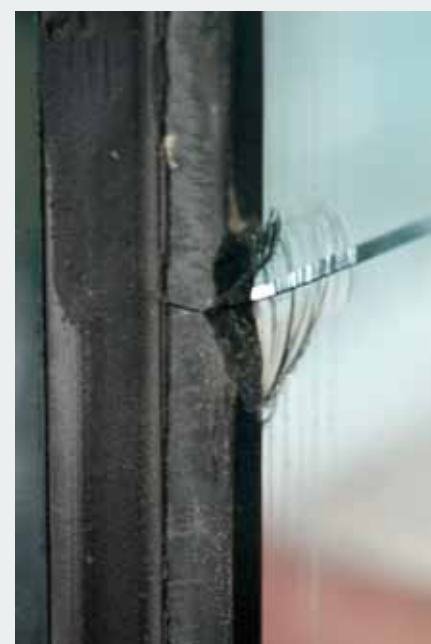
Byggeskadefonden har i 2009 modtaget en skadeanmeldelse, hvor det anmeldte forhold er vinduer og døre i et etagebyggeri, hvor vinduerne er produceret af træsorten jatoba. Vinduespartierne er anmeldt på grund af store problemer med, at jatoba-træet revner og flækker, og elementerne vrider og krummer sig, hvilket giver trækgener og andre funktionsproblemer.

Jatobatræet, som er anvendt i denne sag, vrider og krummer sig, hvilket til en vis grad er forventeligt af træsorten, men efter fondens opfattelse er der desuden tale om forkert håndtering og mangelfuld sortering af træet i forbindelse med produktionen, idet der i mange tilfælde kan iagttages for stor årehældning på træet. Vinduesindu-
