BYGGETEKNISK ERFARINGSFORMIDLING 2006

- Boligbyggeri af træ – disponering
- Boligbyggeri af træ – udførelse
- Vinduer af træ / aluminium
- Skimmelsvamp – problemer
- Skimmelsvamp – afhjælpning
- En voldgiftssag om skimmelsvamp

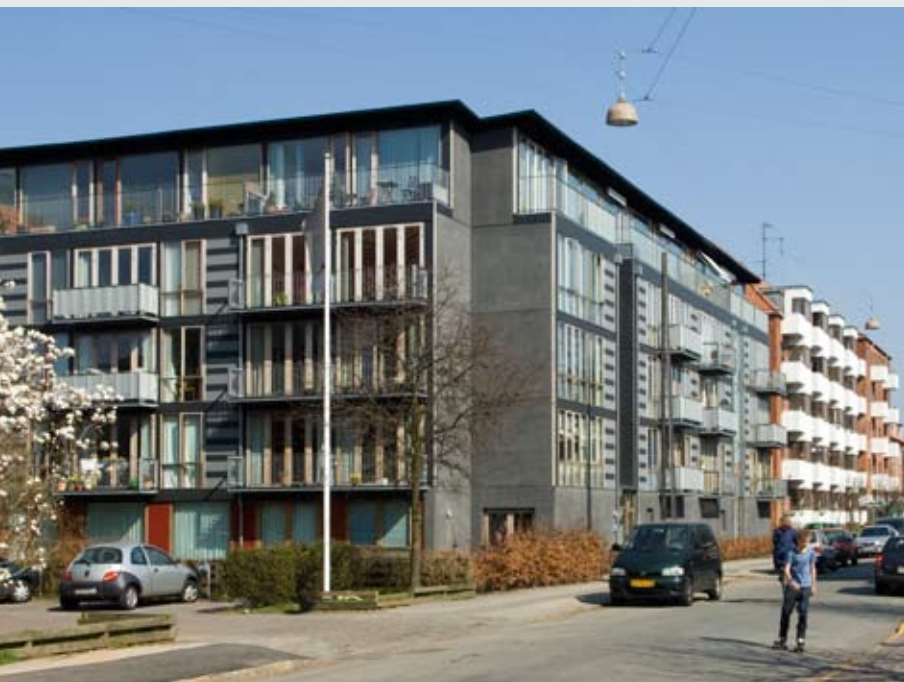
Comfort House, Vanløse
Boligbyggeri i træ.
Arkitekt: Arkitema

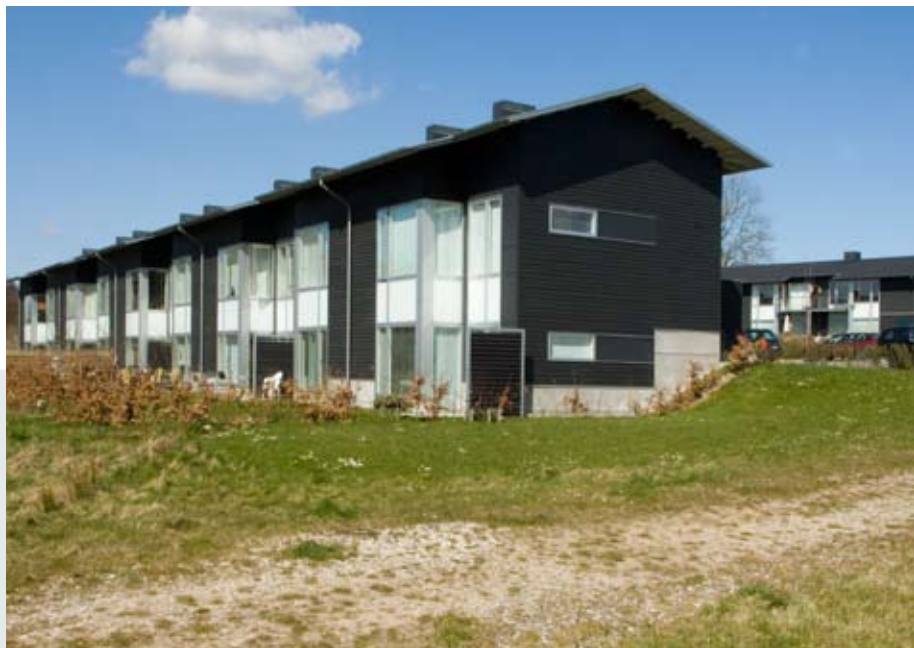
Det arkitektoniske motiv med forskudte elementer øger byggeriets byggetekniske kompleksitet – og dermed sandsynligheden for svigt og skader. Stor variation stiller store krav til både projekteringen og udførelsen, hvis svigt og skader skal undgås. F.eks. må entreprenørarbejdet på byggepladsen ikke undervurderes, selv om det ofte er en del af visionen med elementbyggeri i træ at minimere entreprenørarbejdet på byggepladsen.

Byggeri i træ med lette materialer, mange samlinger, store facadearealer og måske vandrette flader kan give store udgifter til vedligeholdelse – og øge risikoen for en kortere levetid. Det har stor betydning for totaløkonomien i sådanne byggerier, at der disponeres rigtigt både under planlægning, projektering og udførelse.

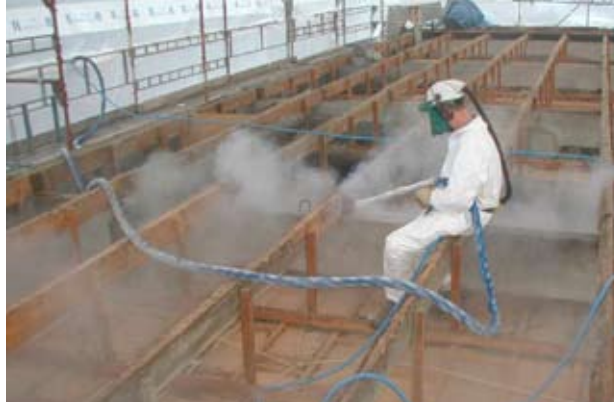
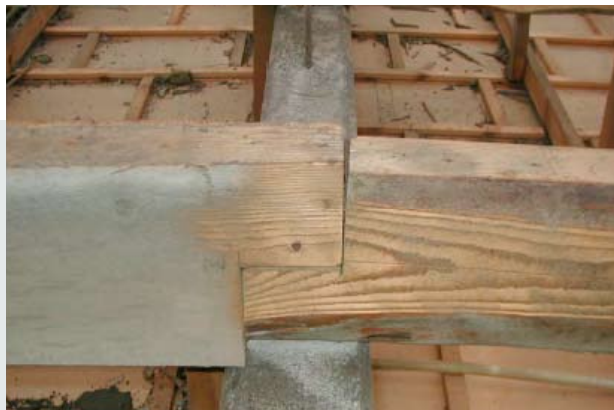
Skimmelsvampe skyldes altid, at der er eller har været forhøjet luftfugtighed eller forhøjet fugtindhold i organiske materialer. I beboelsesrum skal fugtkilden findes og fjernes, før der foretages afrensning af skimmelsvampe. Det skal vurderes, om der er behov for:

- at ændre uhensigtsmæssig brugeradfærd som f.eks. tøjtørring, manglende ventilation, udluftning eller opvarmning,
- at finde årsager til og udbedre synlige eller kendte fugtskader som følge af utætheder i tag eller facader, opstigende grundfugt eller kuldebroer,
- at udtørre bygningsdele med byggefugt,
- at ændre fejlkonstruktioner, som medfører opfugtning af bygningsdele og beboelsesrum.

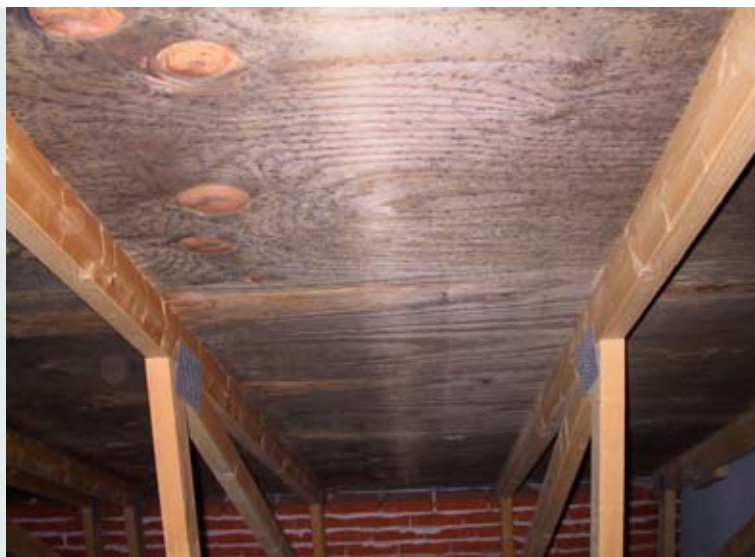
Byggeskadefonden har anerkendt, at andelsboligforeningen som følge af for høj fugtighed i loftsrummene var behæftet med en byggeskade, og har bekostet udførelsen af foranstaltninger til imødegåelse heraf. Det er ikke godtgjort, at disse foranstaltninger ikke har haft det tilsigtede resultat, og at angrebet af skimmelsvamp herefter – og ved en brug af loftsrummet i overensstemmelse med kravet om adgang til inspektion – ikke vil blive inaktivt. An-

grebet kan herefter ikke antages at påvirke bygningens funktion eller holdbarhed, ligesom det ikke er godtgjort, at angrebet af skimmelsvamp ved en brug i overensstemmelse med kravet om adgang til inspektion indebærer nogen sundhedsrisiko for beboerne.
