UDVENDIG ISOLERING med væv og puds

Udvendig isolering af en bygning er varmeteknisk den mest effektive isoleringsmetode af ydervægge og er desuden den mest sikre, når det drejer sig om at undgå skadelig fugt i konstruktionerne.

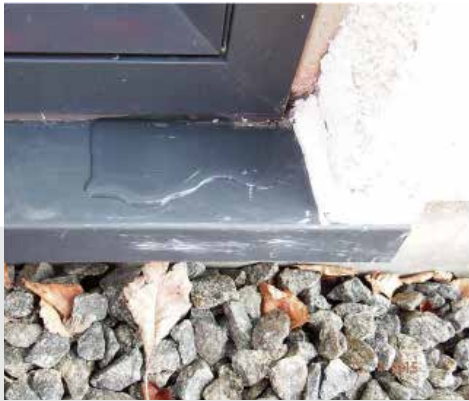
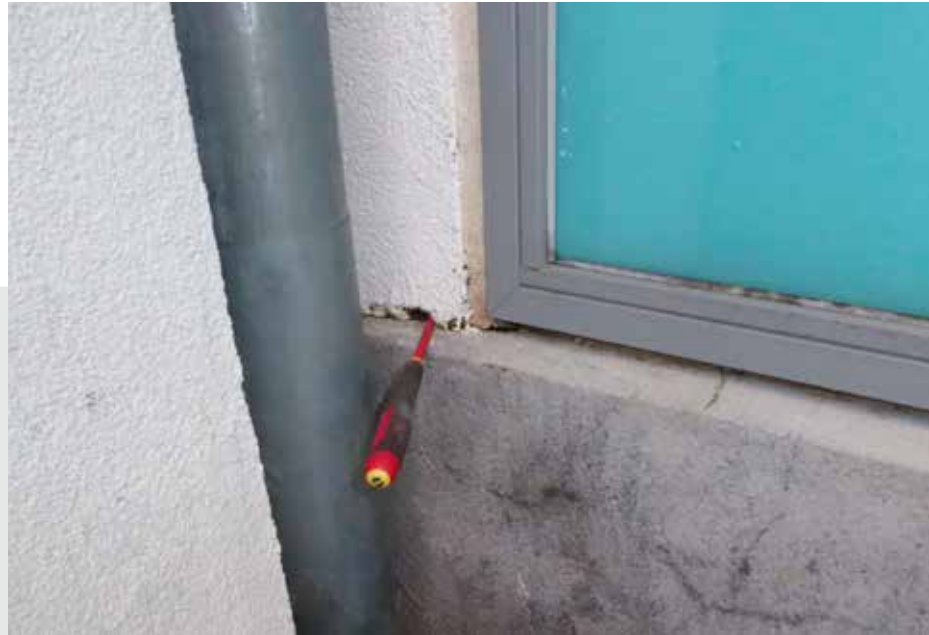
Ved eftersynene ses ofte, at producentens krav til lagtykkelser på grund- og slutpuds samt placeringsdybde på armeringsvæv ikke bliver overholdt. Blottet armeringsvæv og ultratynne pudslag betyder øget vedligeholdelse – og i værste fald vandindtrængning til sårbare materialer og bygningsdele.
