Undgå korrosionsskader i brugsvandsanlæg

Mange brugsvandsanlæg med varmforsinkede rør mangler ionfælder og elektrolyseanlæg, som kan begrænse korrosionen.

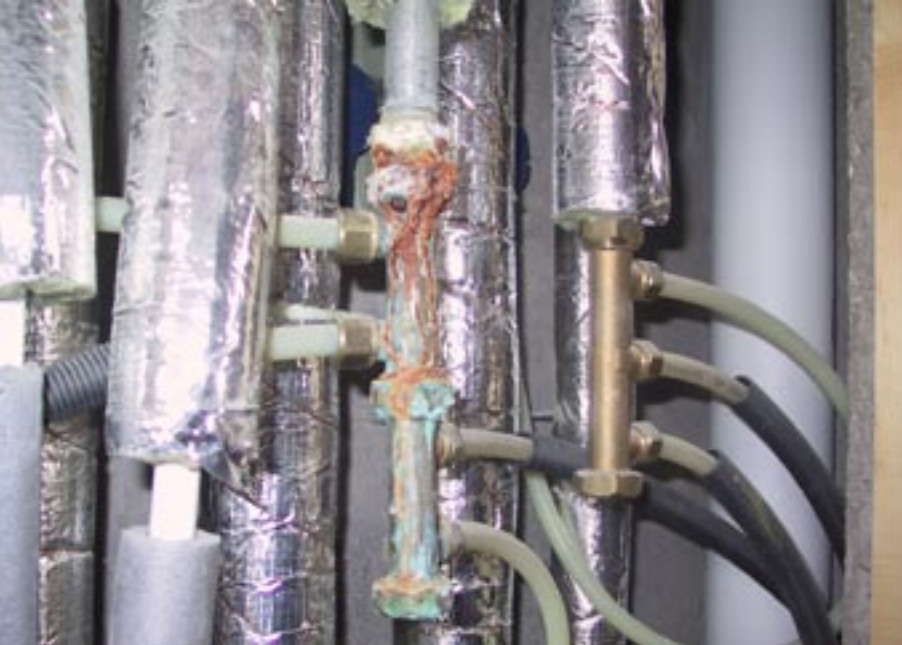
Bimetallisk korrosion eller galvanisk korrosion forekommer ved samling af varmforzinket stål med mere ædelt materiale (foto t.v).

Fonden ser flere tilfælde af tildækningskorrosion i vandrette rør på grund af urenheder i rørene. Alle rør bør gennemskylles for snavs inden ibrugtagning (foto t.h).

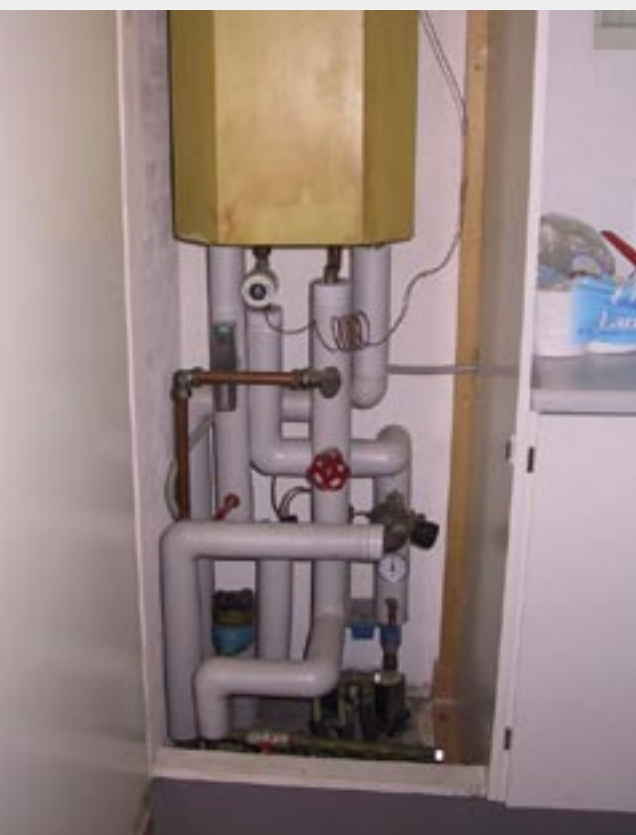
Mange korrosionsskader vil kunne opdages hurtigt og få et mindre omfang, hvis installationerne er synlige og let tilgængelige.
