## Store termoruder – en sårbar løsning

BYG-ERFA blad  
SfB (31) 98 03 25

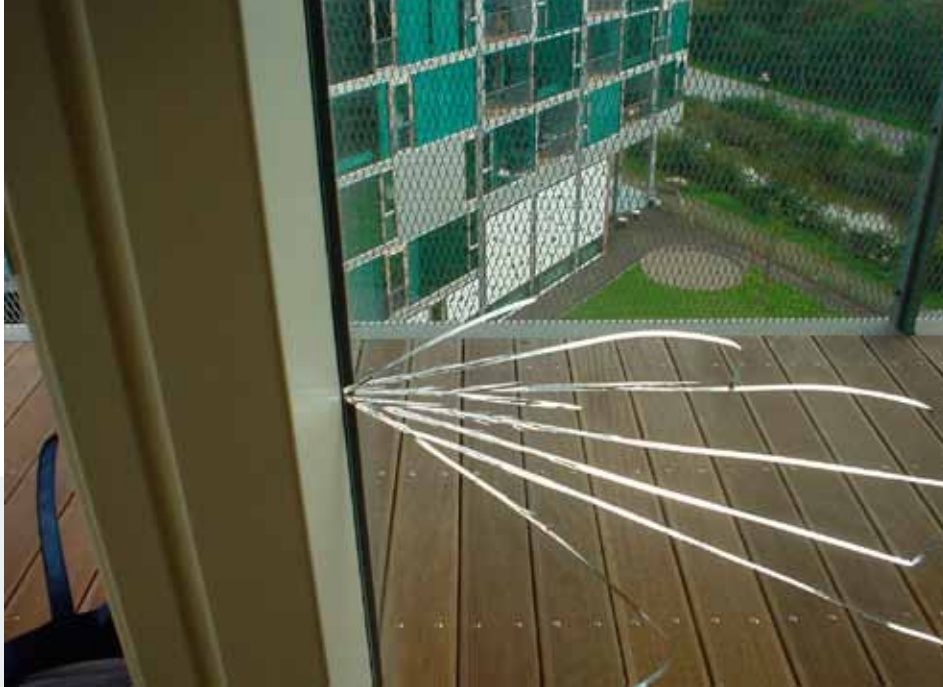
Termiske brud kan starte i glaskantens svageste punkt, fx hvor der er kantskader.

- Kantskader på termoruderne, som øger sandsynligheden for, at der opstår termiske brud.

Termiske brud opstår, når der er indre spændinger i glasset i forbindelse med, at glassets midterfelt opvarmes, og der opstår temperaturforskelle mellem midterfelt og randfelter. BYG-ERFA blad SfB (31) 98 03 25 omhandler termiske brud i glas, og heraf fremgår det, at sandsynligheden for termiske brud er til stede, når:
